Ressourcen schonen

Minimallösungen für Temperieranlagen

Thermische Gebäudesanierung alternativ

Henning Großschmidt, Thermische Bauphysik, D-82347 Bernried

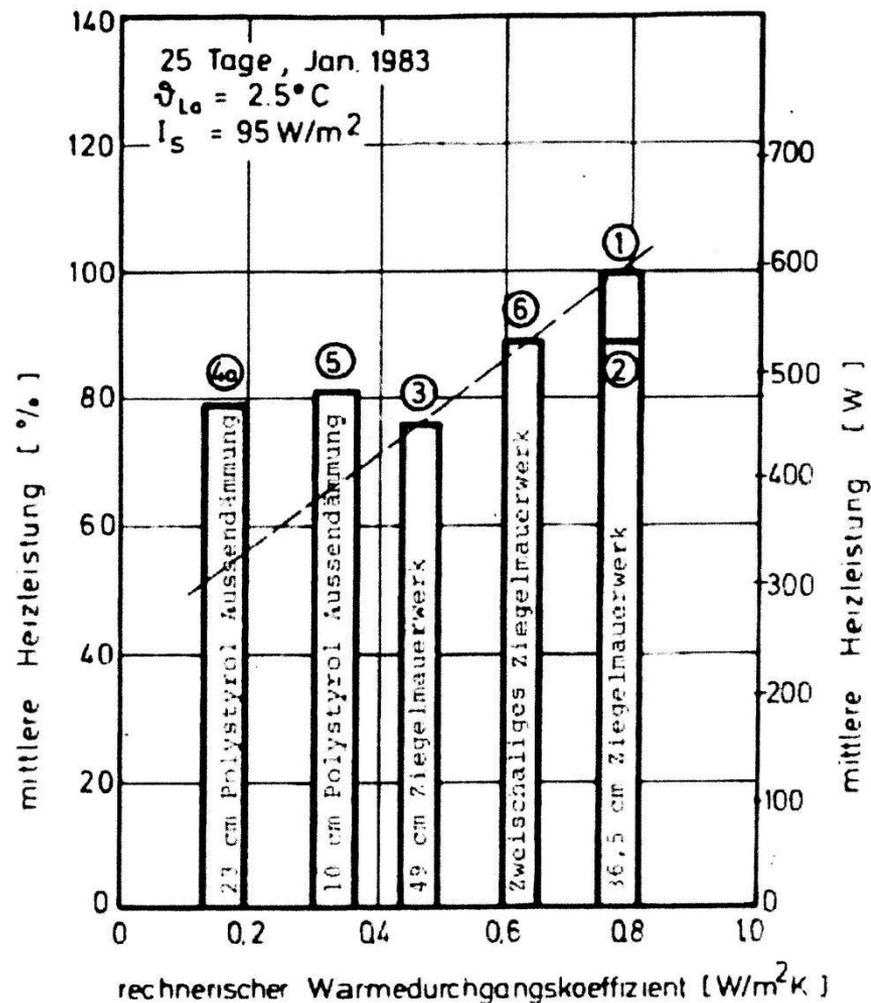
Bild 9: Gemessene mittlere Heizleistung in der 2. Messperiode (Januar 1983), in

Messergebnisse zum Wärmeschutz:

- 23 cm Dämmstärke (5):
 - Verbrauch 3 % geringer als bei 10 cm Dämmstärke (4a)
(Effekt = „Hintergrundsrauschen“ der Messung)

- 49 cm ungedämmte Porenziegel (3):
 - Verbrauch 8 % geringer als bei 23 cm Dämmung

- 36,5 cm Porenziegel, Raum *mit* Fenster (1):
 - Verbrauch 12 % höher als gleicher Raum *ohne* Fenster (2) – **größere Speichermasse**

- 2-schaliges Mauerwerk (*schwerer* Blendziegel, ρ 1600, Luftspalt, 24 cm Porenziegel, mit Fenster) (6):
 - gleicher Verbrauch wie 36,5 Poren-Ziegel ohne Fenster (2)
 - für die Solarspeicherung genügen **10 cm Speichermasse**
 - siehe geringen Verbrauch in Fachwerkbauten mit schwerer Gefachfüllung und Grundofenheizung

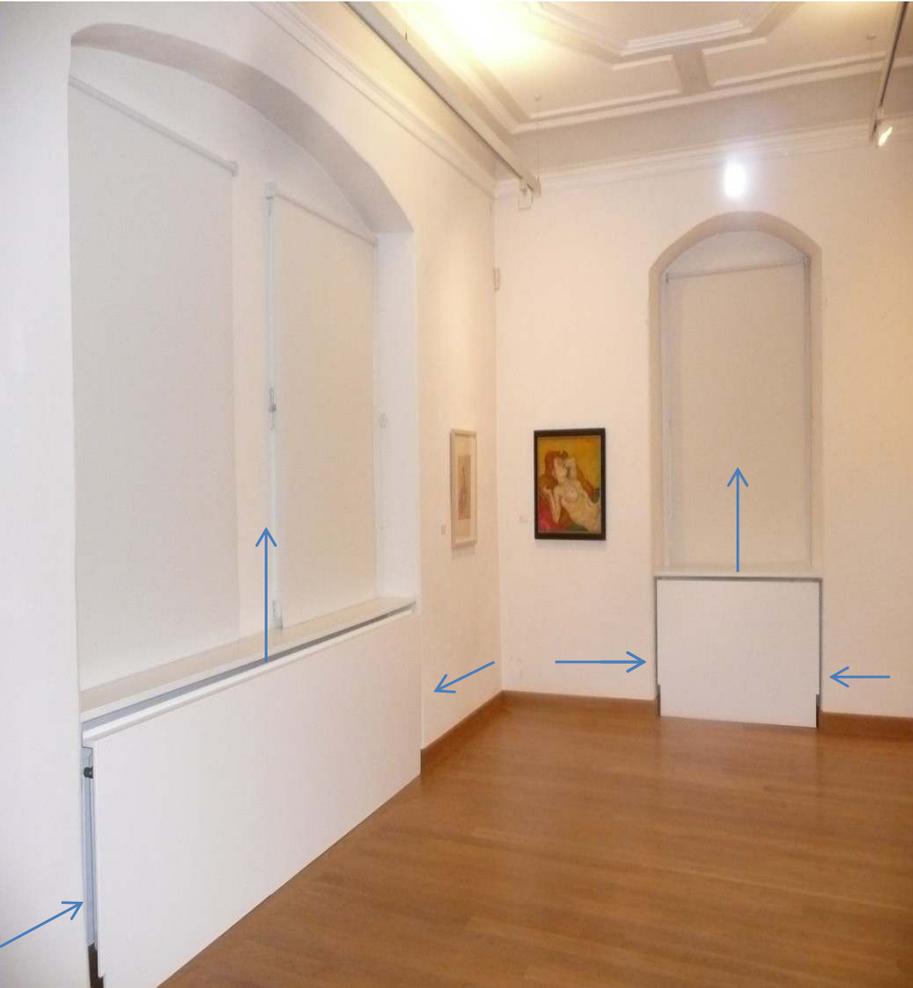
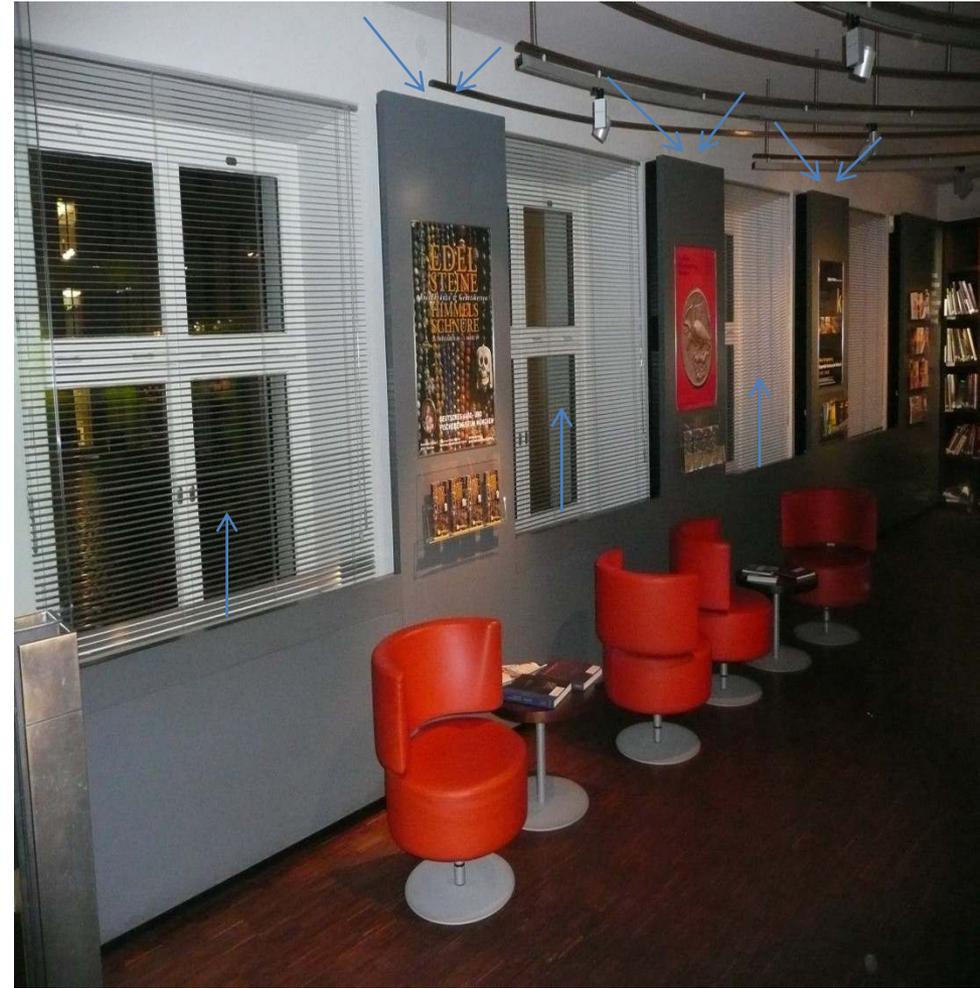
Energieeinsparung durch „Sanierung“ einer Heizkörperheizung (1):

Umlenkung des Heizluftkreislaufes in die Wandebene

Tischlerplatten in Kontakt mit den Heizkörperrippen

Wandverkleidung als Hängefläche

aus der oberen Querfuge

durch die Seitenfugen

Austritt der Heizluft

Nachströmung der Luft

Raumluftwalze ausgeschaltet

aus den Fensterbankschlitzen

über die Oberkante der Wandpaneele

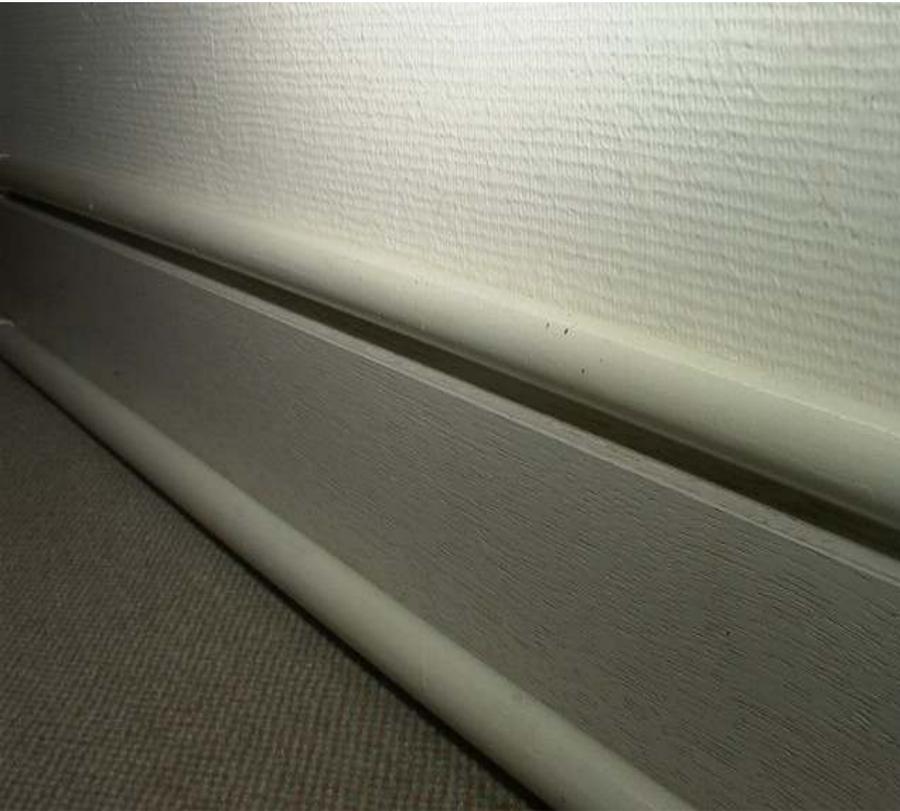
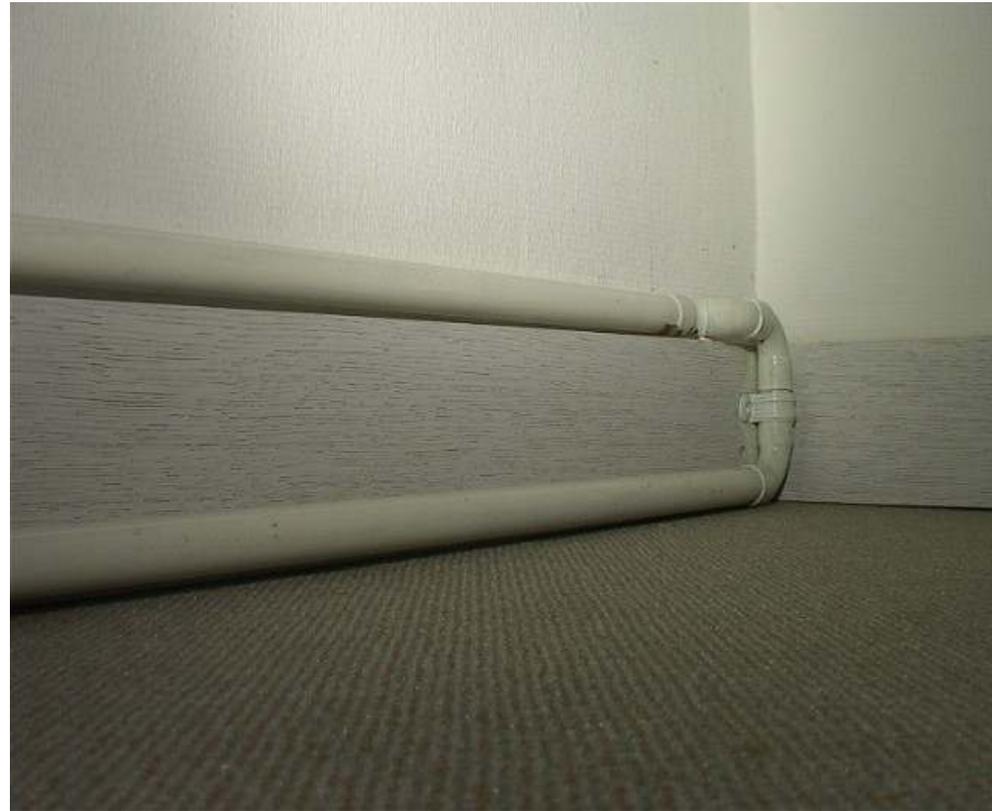
Sanierung einer Heizkörperheizung (2):

Regel: Außenwand ohne Fenster = Außenwand ohne Heizelement
Daher: Nachrüstung einer Rohrschleife (\varnothing 15 mm!) erforderlich

Raumluftwalze - Ursache aller Nachteile der konventionellen Beheizung:

- Zug, ungleiche Wandtemperaturen,
- Kapillarkondensat in kälteren Wandbereichen mit der Folge der Schimmelbildung,
- höhere Verluste durch Wärmeleitung,
- höhere Verluste auf dem Luftweg, Staubverteilung

Zur Vermeidung der Raumluftwalze müssen **alle Außenwände direkt und ohne Umweg beheizt** werden. Bei fensterlosen Wänden genügt die Ergänzung einer Sockelschleife (auf Putz in Anstrich, unter Putz).

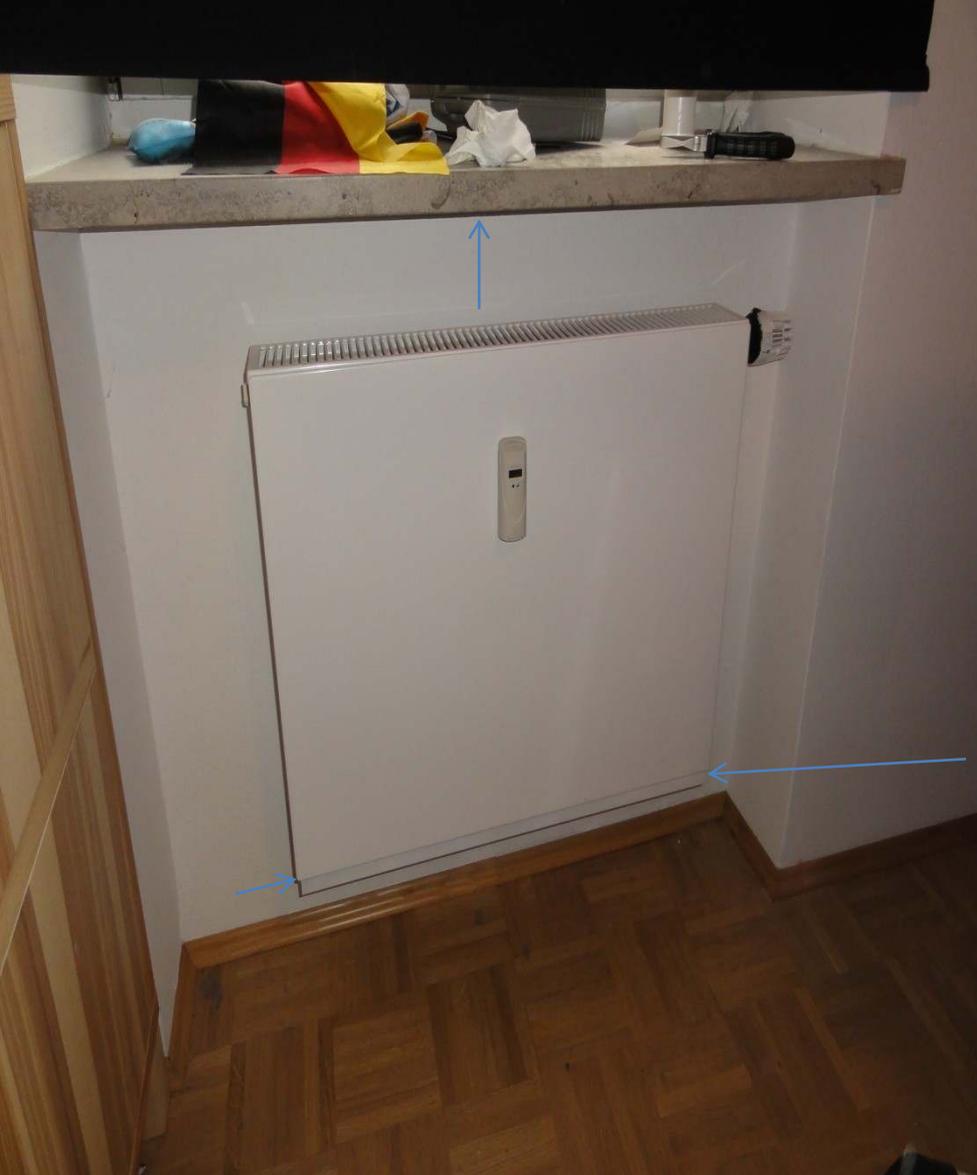
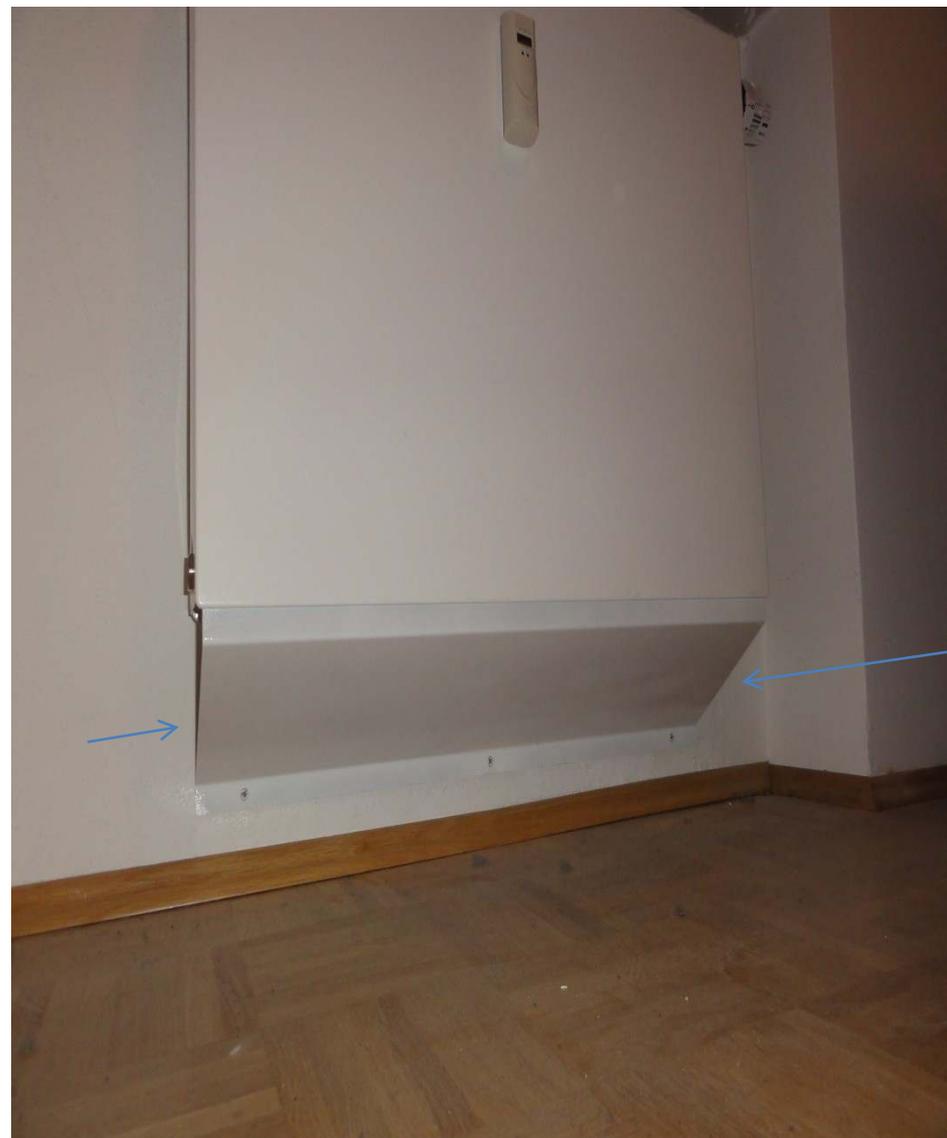
Kompaktheizkörper : Heizluft-Umlenkung durch Z-Profilblech (auch bei Nischenposition wirksam)
- Wärmestrahlung ohne Zugerscheinungen

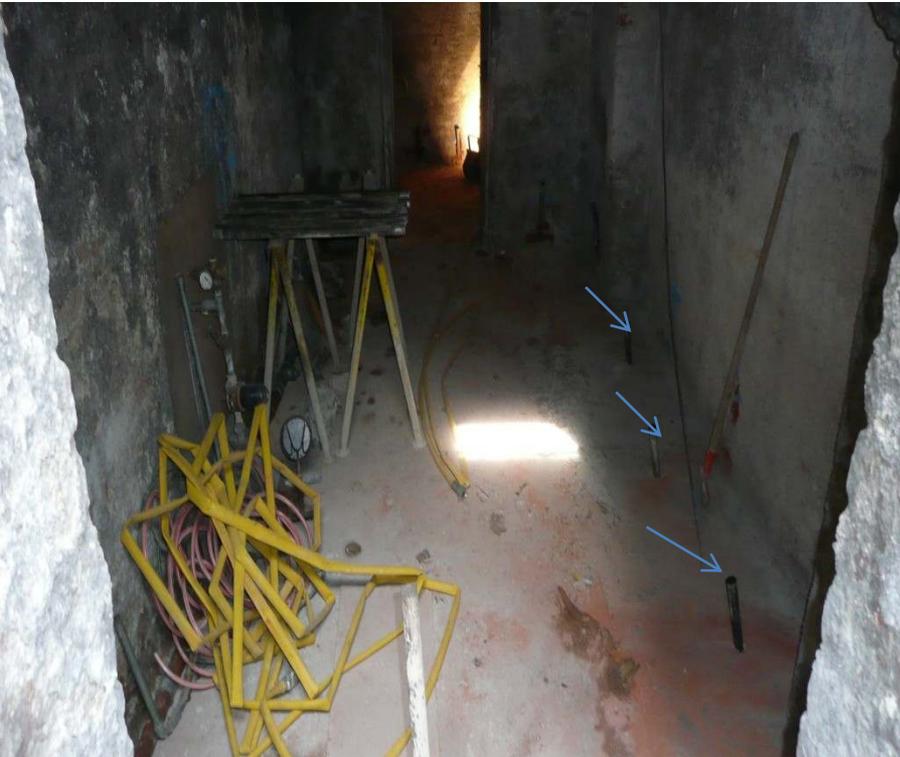
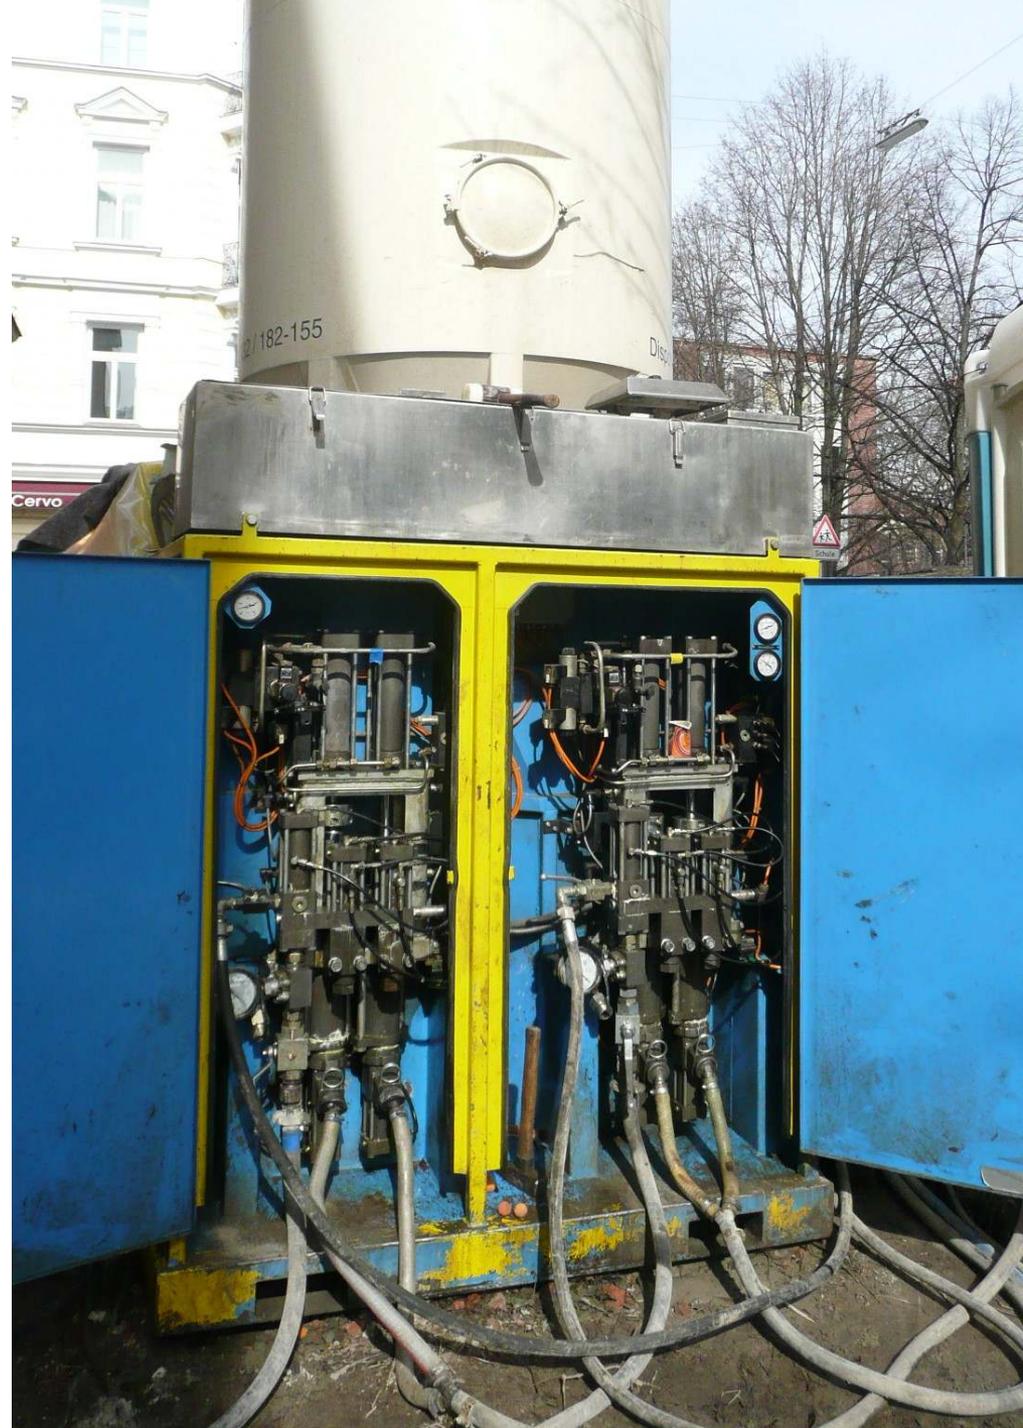
„Sanierung“ durch Erdreich-Verpressung

Sperrung der aufsteigenden Feuchte

Da geht viel rein,
denn die Wege der Sanierungs-Suspension sind unergründlich

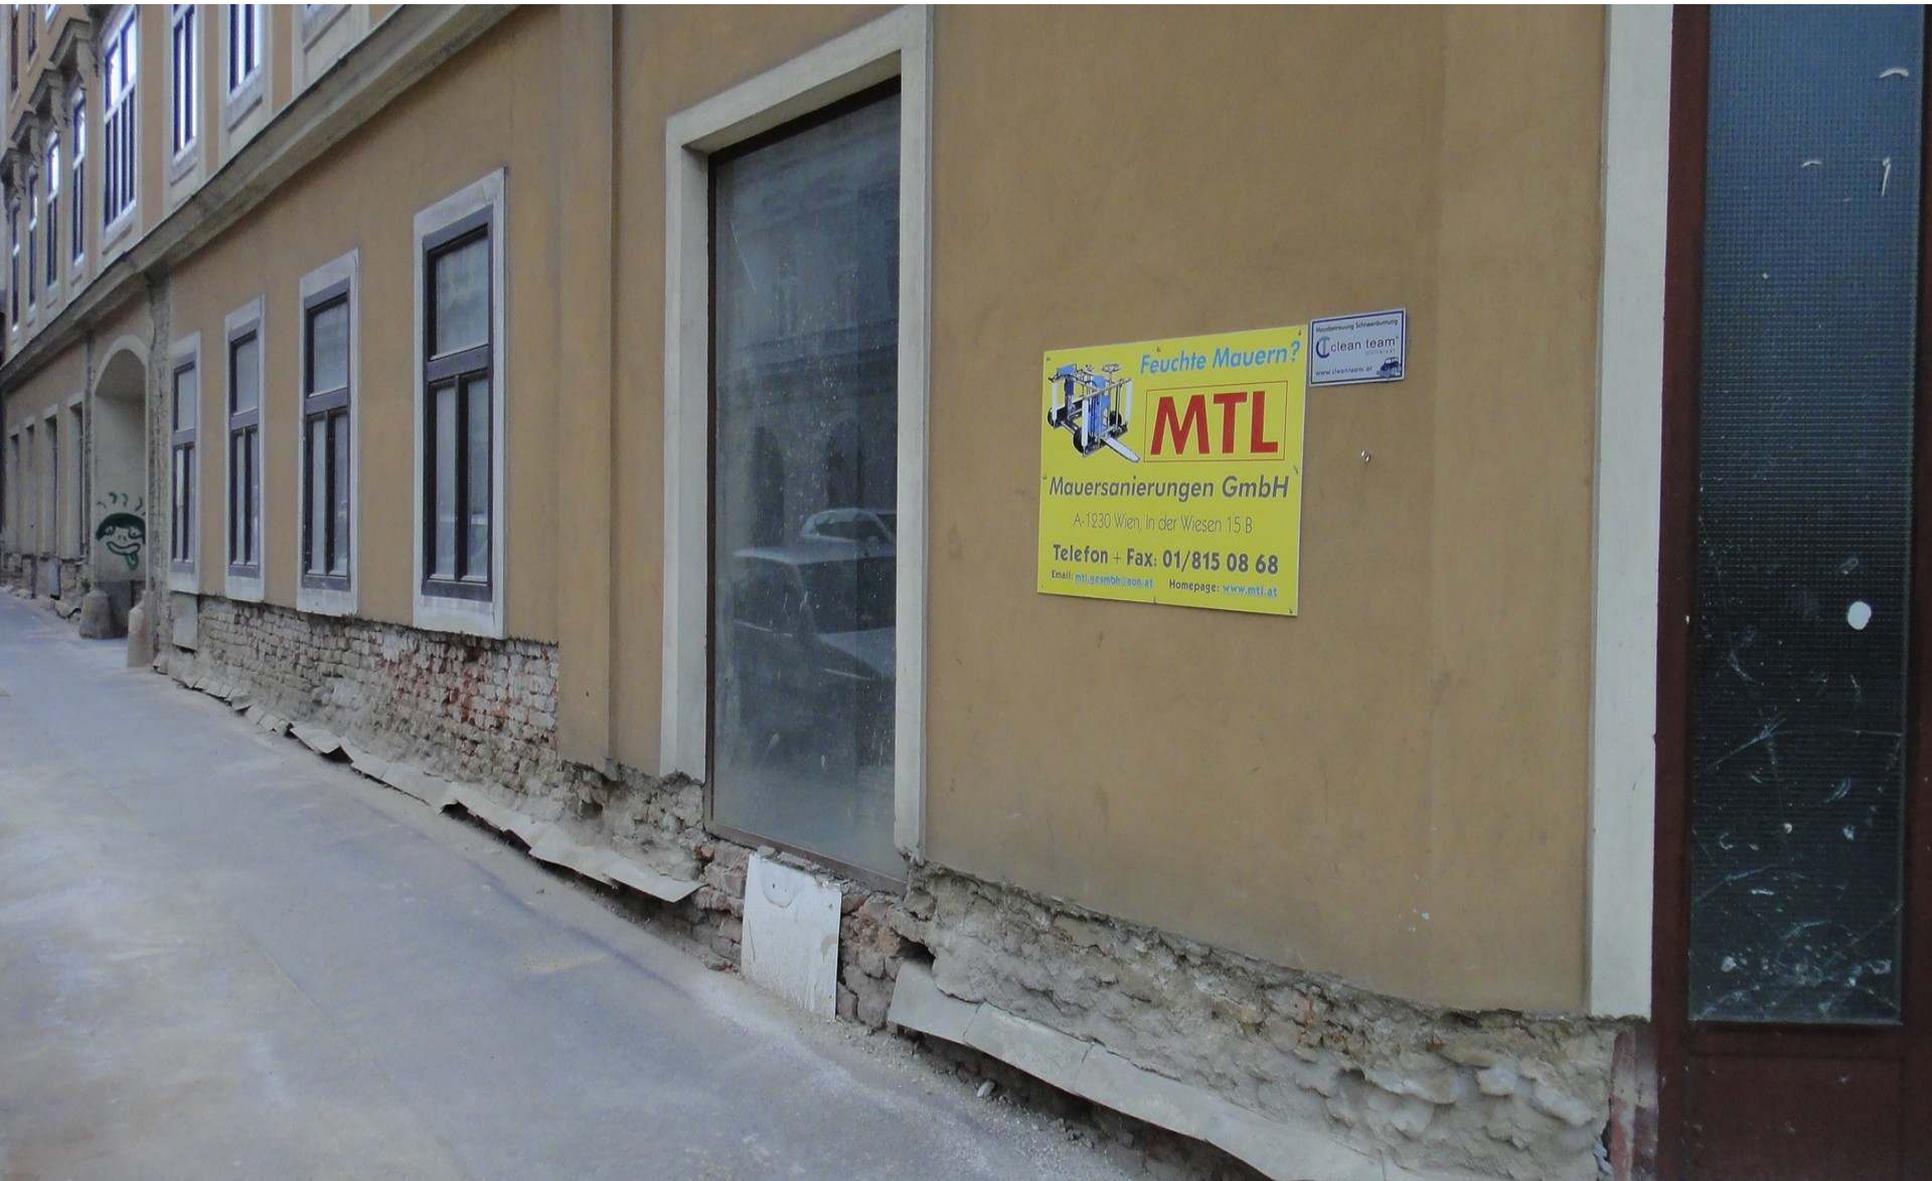
Konventionelle Bausanierung (2): Hoher Kostenaufwand für die Lösung eines Teilproblems

- Sperrung der aufsteigenden Feuchte durch Edelstahlbleche in gesägter Horizontalfuge

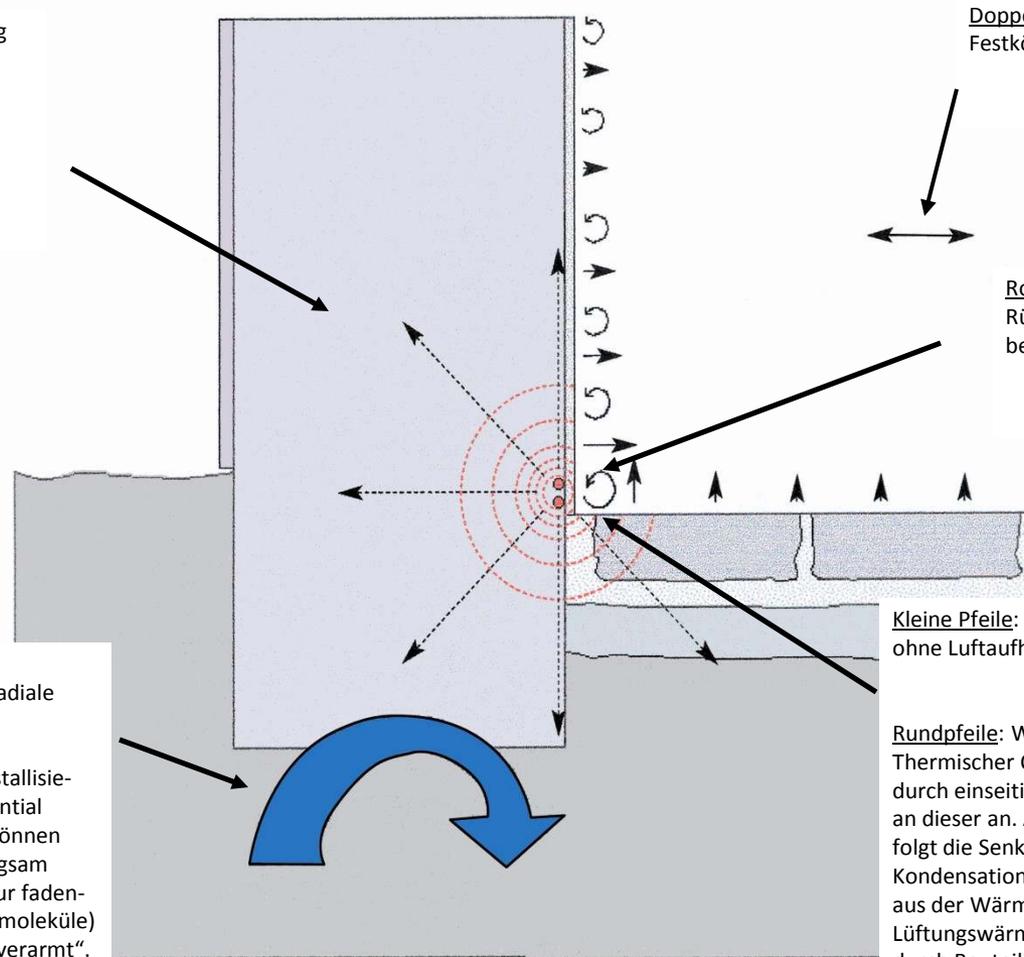
Wirkungsmechanismus

in „historischer“ Situation: Bauteile ohne Wärmedämmung und Feuchtesperre,
durch kontinuierliches Wärmeangebot trocken gehalten

Lange Pfeile: radiale Wärmeverteilung durch Wärmeleitung im Material der Wandbodenecke

Rote Kreise: Wärmestau mit zylindrischen Isothermen.

Doppelpfeil: Strahlungsaustausch mit den Festkörpern (Innenwänden und Mobiliar)

Rote Punkte: Heizrohrschleife (Vor- und Rücklauf, CU blank, \varnothing 15 mm) im Innenputz bei 10 +/- 5 mm Überdeckung

Kleine Pfeile: Wärmeabstrahlung der Bauteiloberfläche ohne Luftaufheizung

Rundpfeile: Wärmeverteilung durch Konvektion. Thermischer Coanda-Effekt: Der Warmluft-Auftrieb liegt durch einseitige Entwärmung durch die Wandoberfläche an dieser an. Aus der Temperierung der Wandoberfläche folgt die Senkung der Wärmeleitfähigkeit (Schutz vor Kondensation und Feuchteverdrängung im Wärmegefälle), aus der Wärmeabstrahlung folgt die Senkung der Lüftungswärmeverluste (Dämmen), durch Bauteilbeheizung)

Blauer Pfeil: Bodenfeuchte.

- *Thermische Horizontalsperre* durch die radiale Wärmeausbreitung mit der Folge von zylindrischen Isothermen
- die Bodensalze im Sockelquerschnitt kristallisieren im Kapillarraum ohne Schadenspotential durch „*Verarmungskristallisation*“: Sie können sich hinter der sich in den Kapillaren langsam nach außen zurückziehenden Feuchte nur fadenförmig bilden, da der Elektrolyt (Wassermoleküle) im radialen Wärmegefälle nach außen „verarmt“.

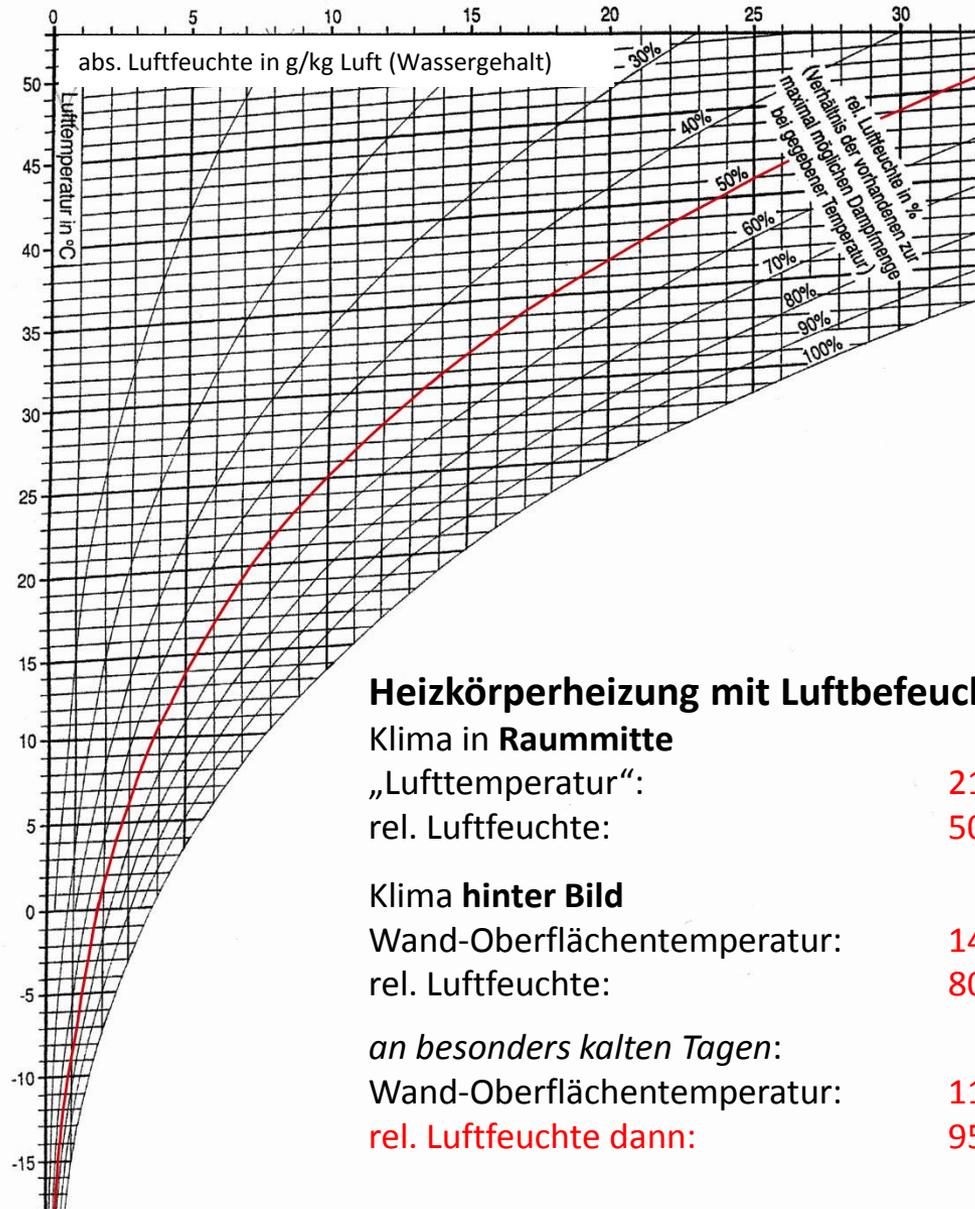
Heizkörperheizung mit Luftbefeuchtung

Klima in **Raummitte**

„Lufttemperatur“: 21,5 °C
rel. Luftfeuchte: 50,0 % = 8 g/kg

Klima **hinter Bild**

Wand-Oberflächentemperatur: 14,1 °C
rel. Luftfeuchte: 80 % = 8 g/kg

an besonders kalten Tagen:

Wand-Oberflächentemperatur: 11,0 °C
rel. Luftfeuchte dann: 95,0 % = 8 g/kg

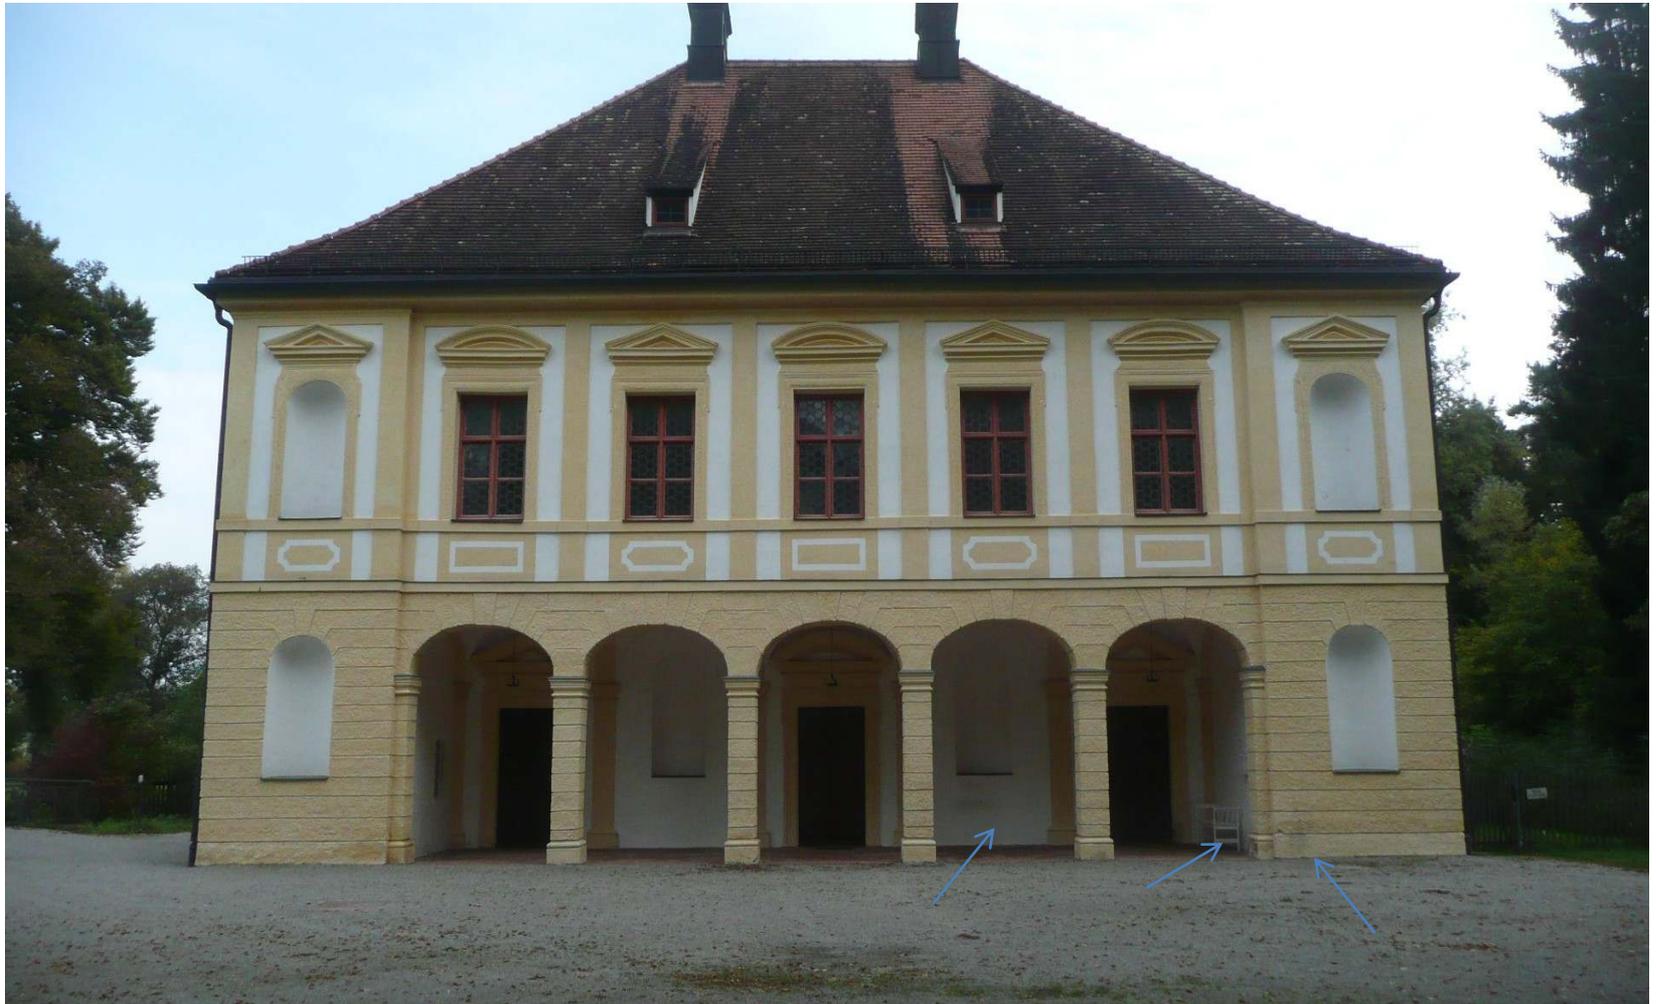
Kapelle: temperiert

- je 1 Rohr an den Sockeln (Vorlauf)
und unter den Fensterbänken (Rücklauf)
- Wandsockel schadensfrei

Wohnteil, Heizkörperheizung

- zahlreiche Stellen mit Putzschäden →

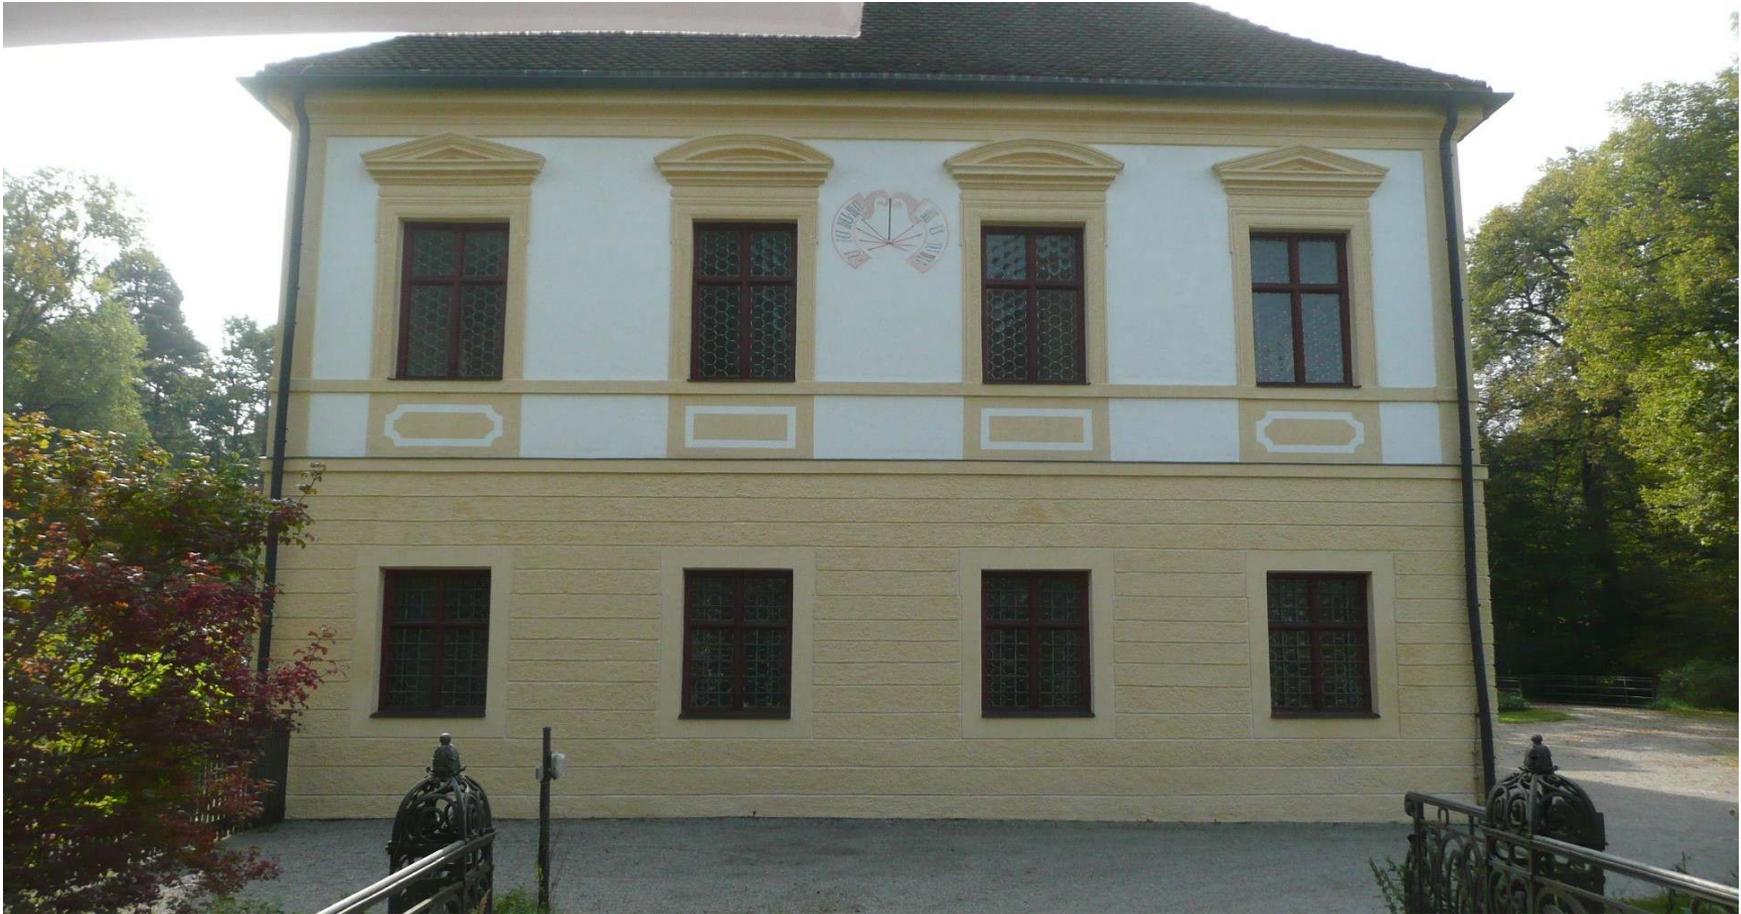
„Warme“ Sanierung (Temperierung)

6 Jahre nach Sanierung: außen keine Putzschäden, innen keine Feuchteschäden
dagegen nächste Folie: „Kalte“ Sanierung

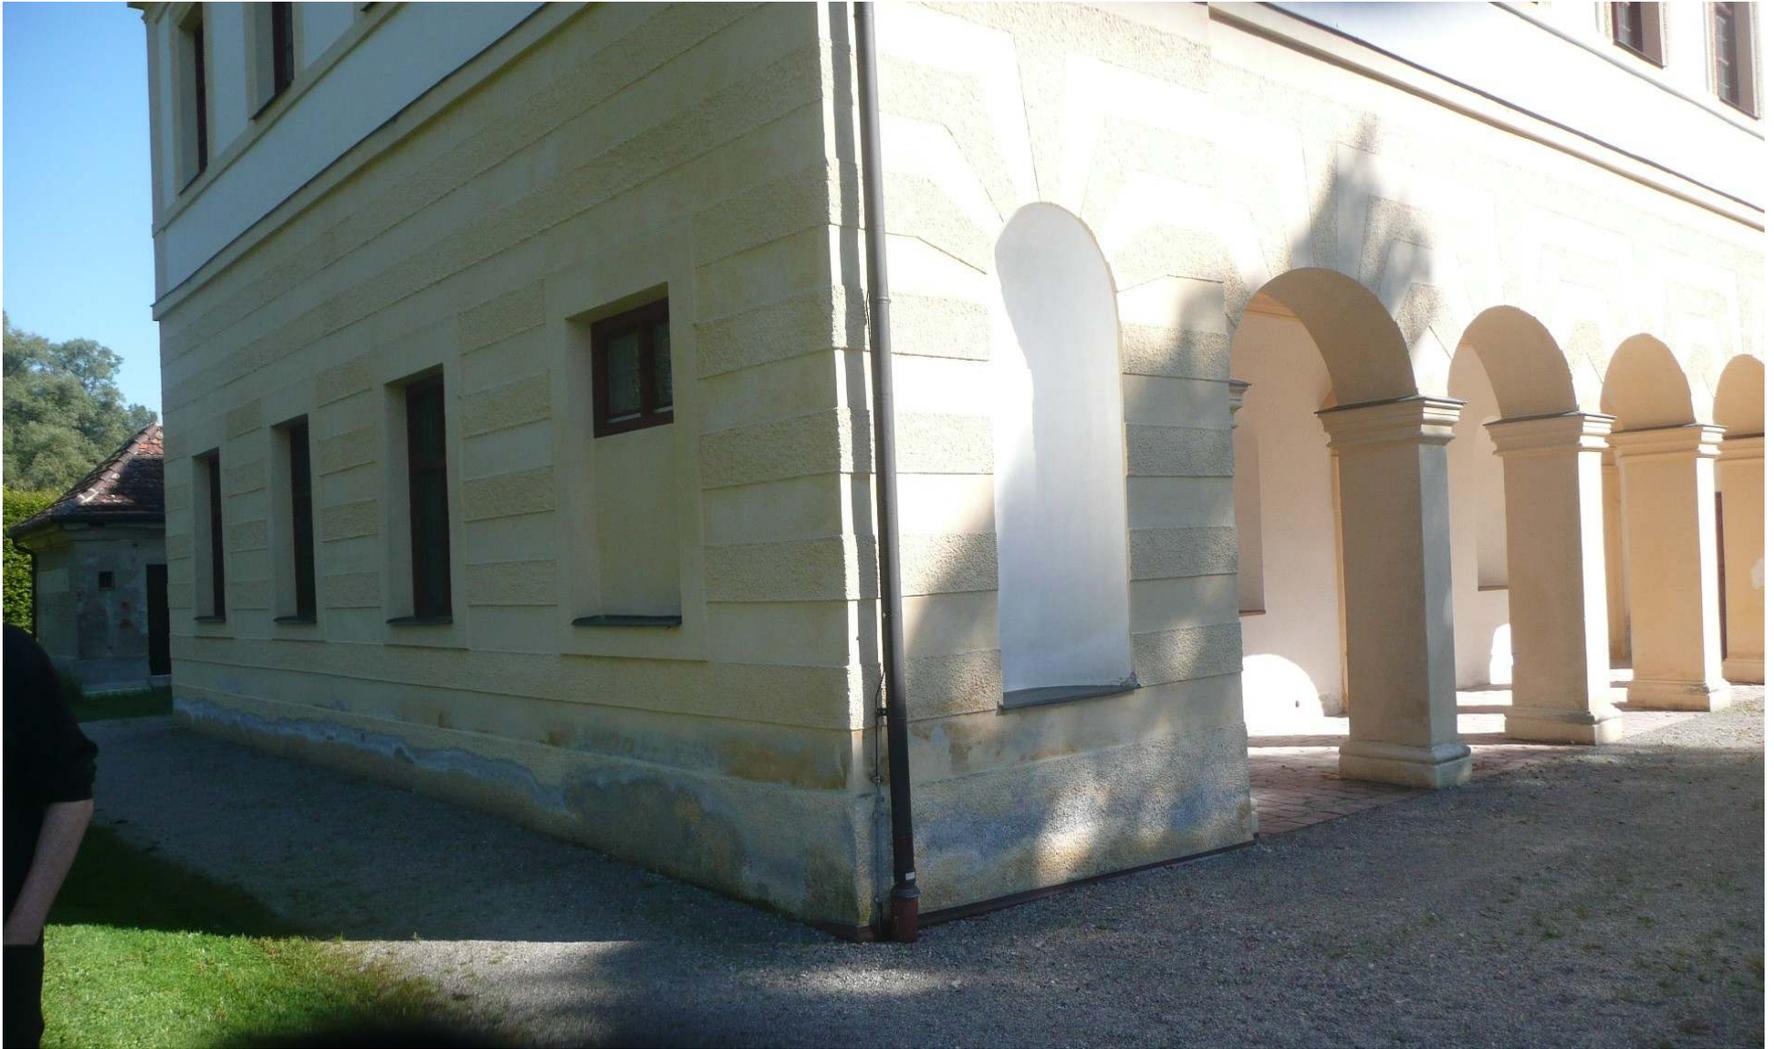
„Kalte“ (konventionelle) Sanierung durch Spezialputze

6 Jahre nach Sanierung: außen Putzschäden bis 1 m Höhe, innen bis 1,6 m

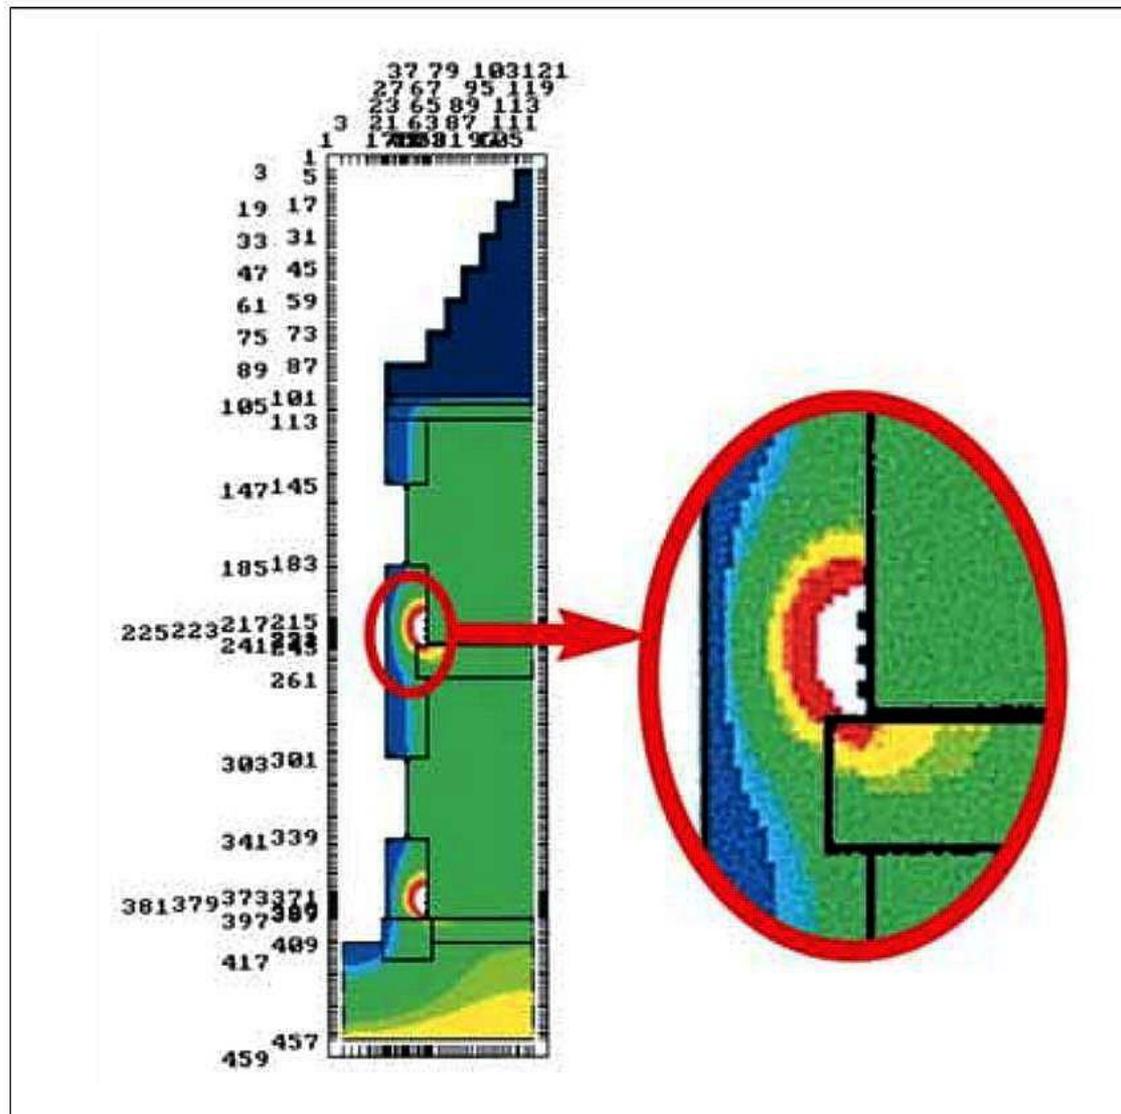
Simulation: auf der Basis von Standard-Baustoffwerten ergibt sich ein höherer Bedarf, als bei Temperierung dank Baustoff-Zwangstrocknung und Nichtbeheizen der Raumluft eintritt
- das Ergebnis der gleichlaufenden Messung war nur bei Annahme eines 3. Rohres zu simulieren

12
Zweidimensionale Simulation des temperierten Pavillons in Schloss Salsta, Schweden. In dieser Art der Simulation konnte die gemessene Raumtemperatur nur durch Annahme einer dritten Heizleitung (33% mehr Heizleistung) erreicht werden.

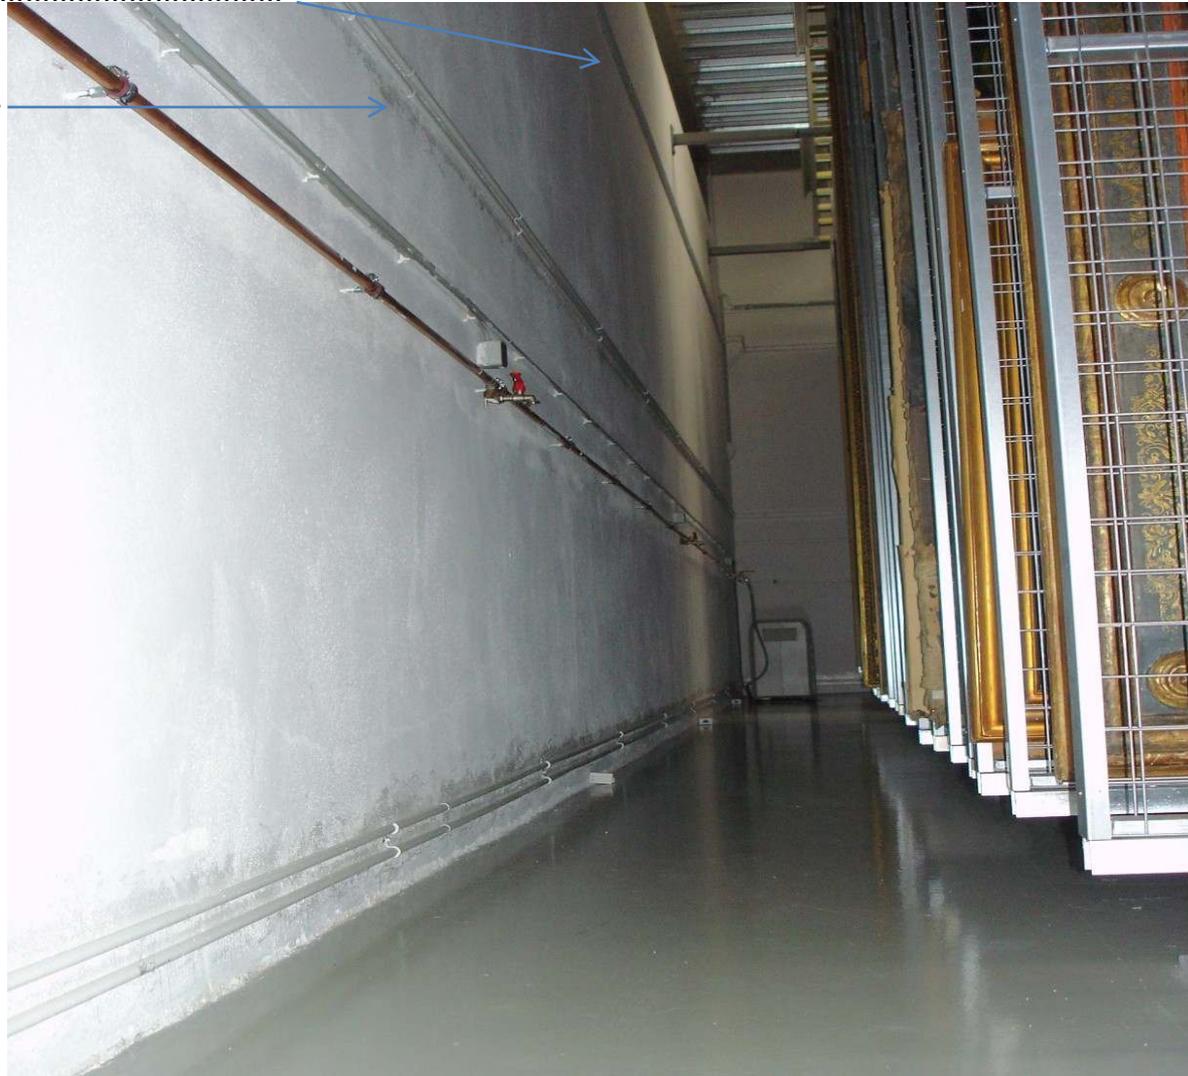
Wien, Kunsthistorisches Museum, Zwischendepot Traviatagasse.

6 Heizrohre auf Beton-Außenwand (zur Optimierung der Wärmeabstrahlung angestrichen).
Die Minimallösung hatte keinen Lehreffekt. Das neue Depot hat:

3. Schleife (Höhe 4 m)

2. Schleife (Höhe 1,80 m).....

1. Schleife
