Ressourcen schonen

Minimallösungen für Temperieranlagen

Thermische Gebäudesanierung alternativ

Henning Großschmidt, Thermische Bauphysik, D-82347 Bernried

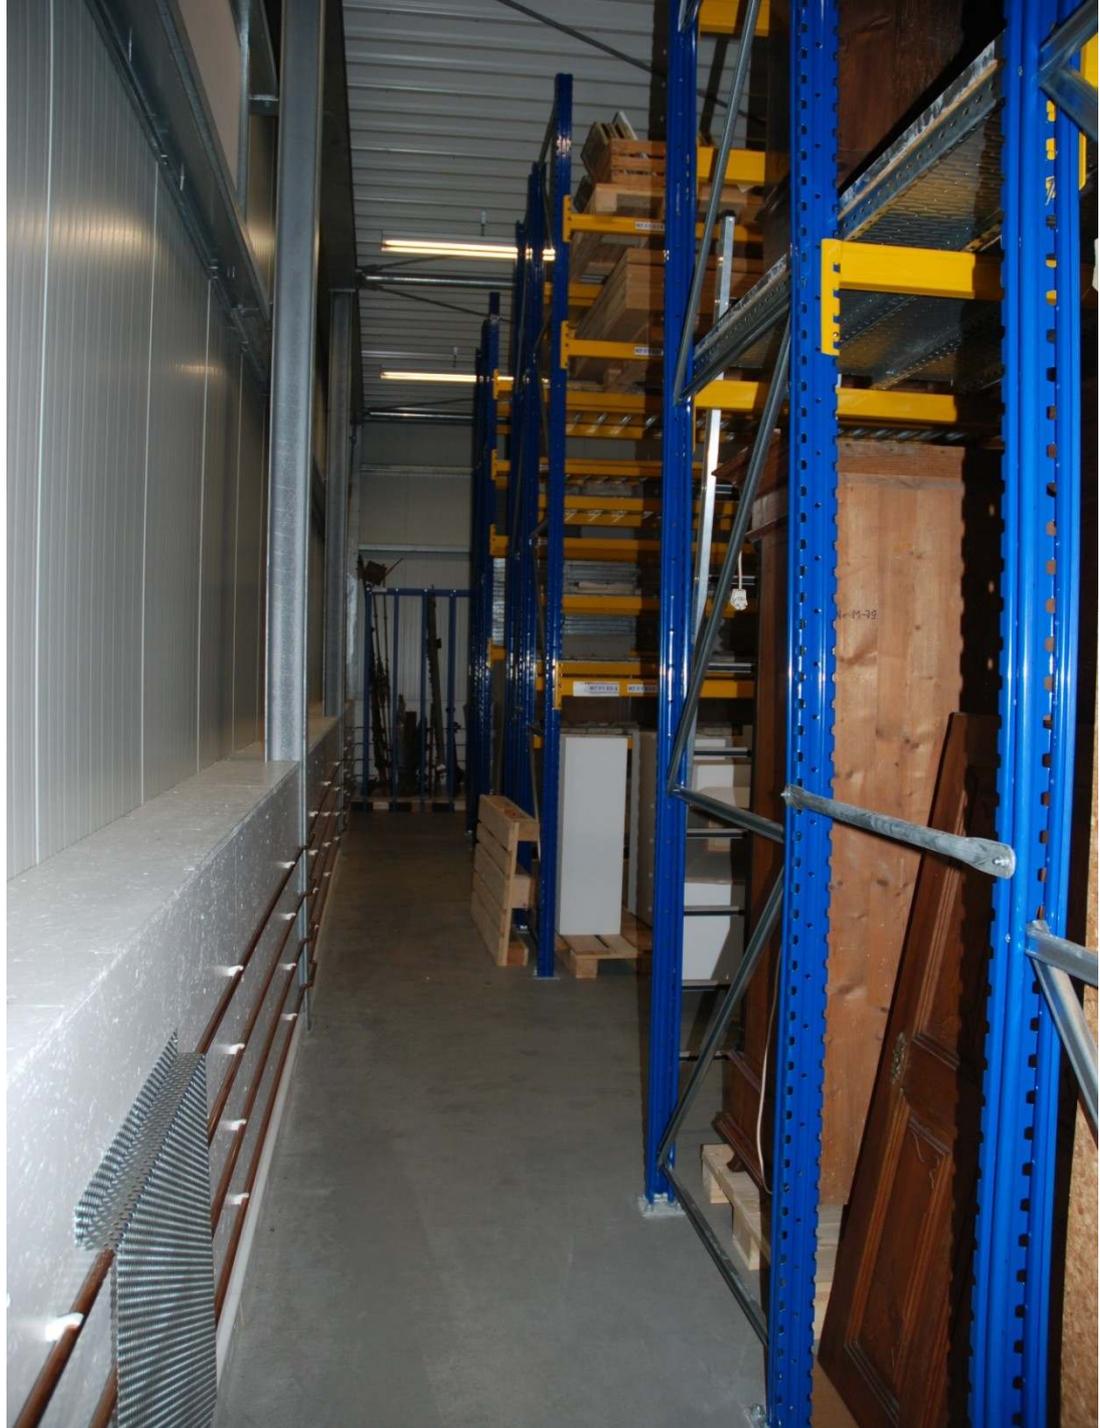
4 Sockelheizrohre

- in 1 cm Abstand zur Holzverkleidung des gedämmten Sockels,
- gestrichen (mit Klarlack)

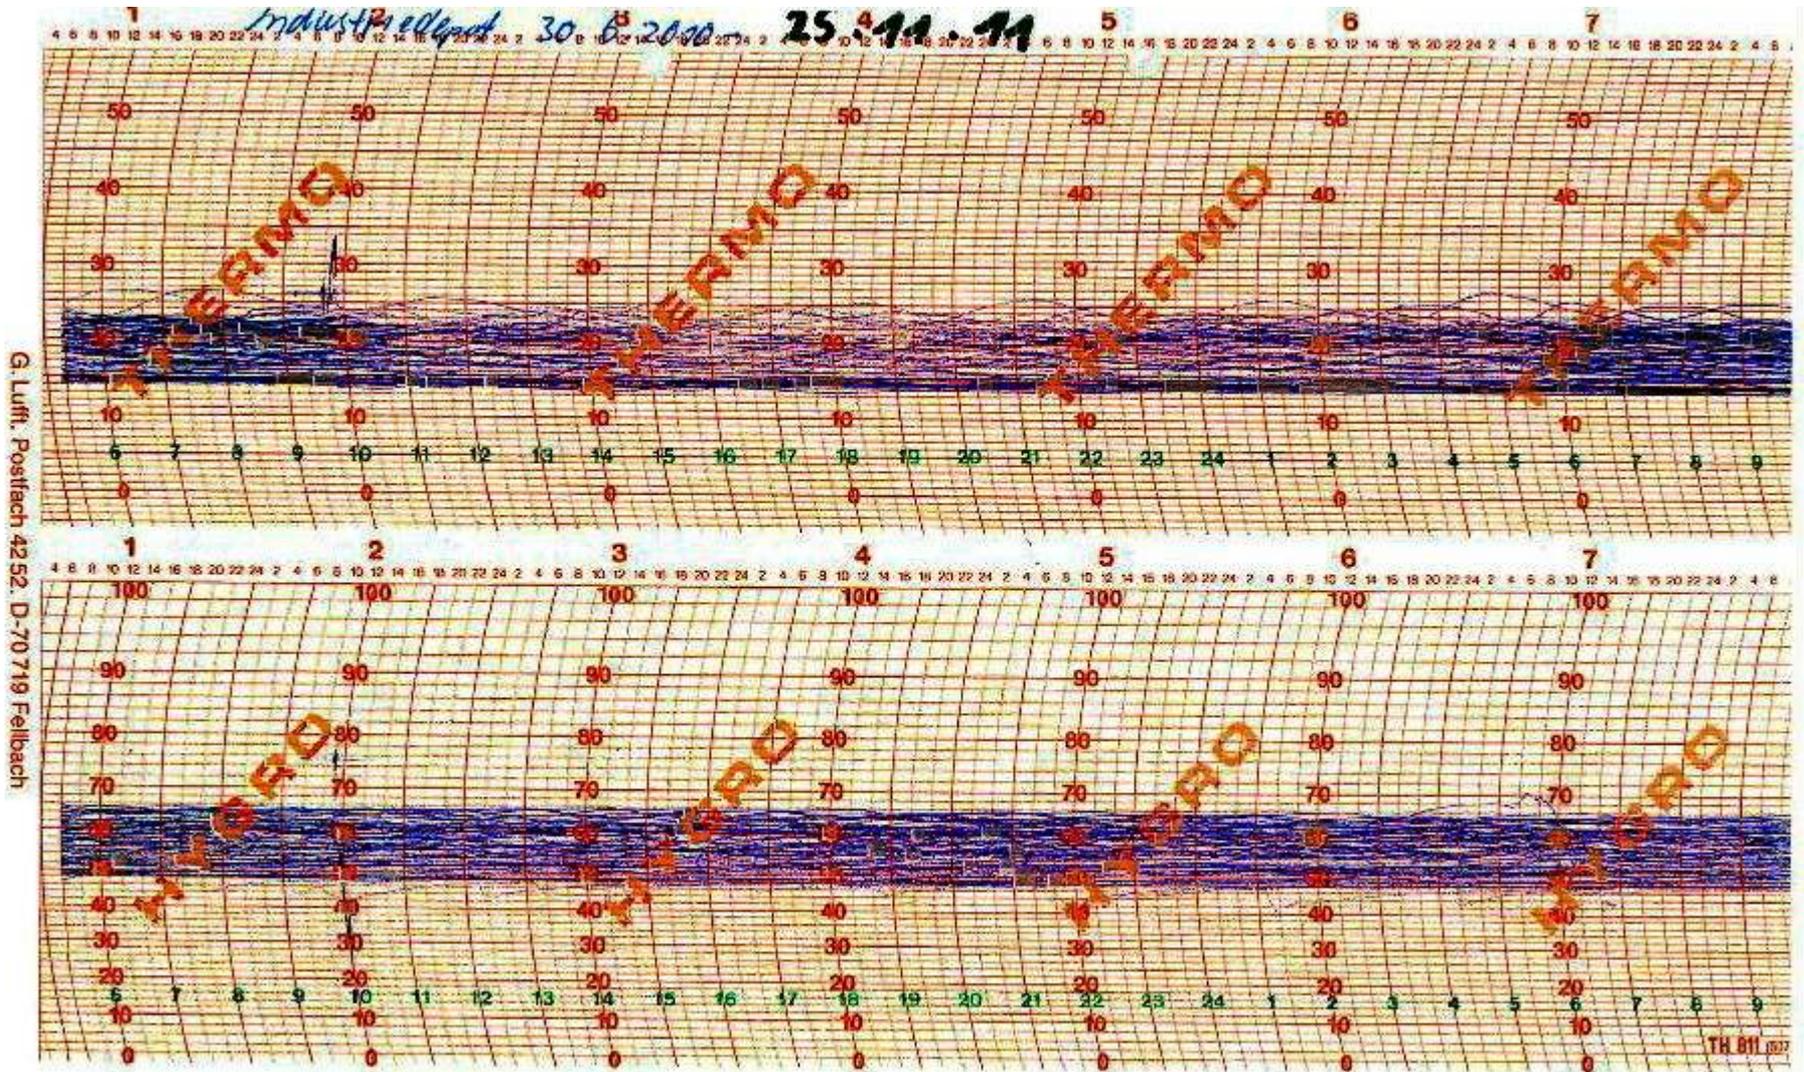
Schweinfurt, Industriedepot: Rundlauf des Thermo-Hygrographen (1,5 Jahre)

- Temperatur: 14 – 26 °C
- Rel. Luftfeuchte: 48 – 66 %
- = Klimatisierung ausschließlich durch gleitende Temperierung

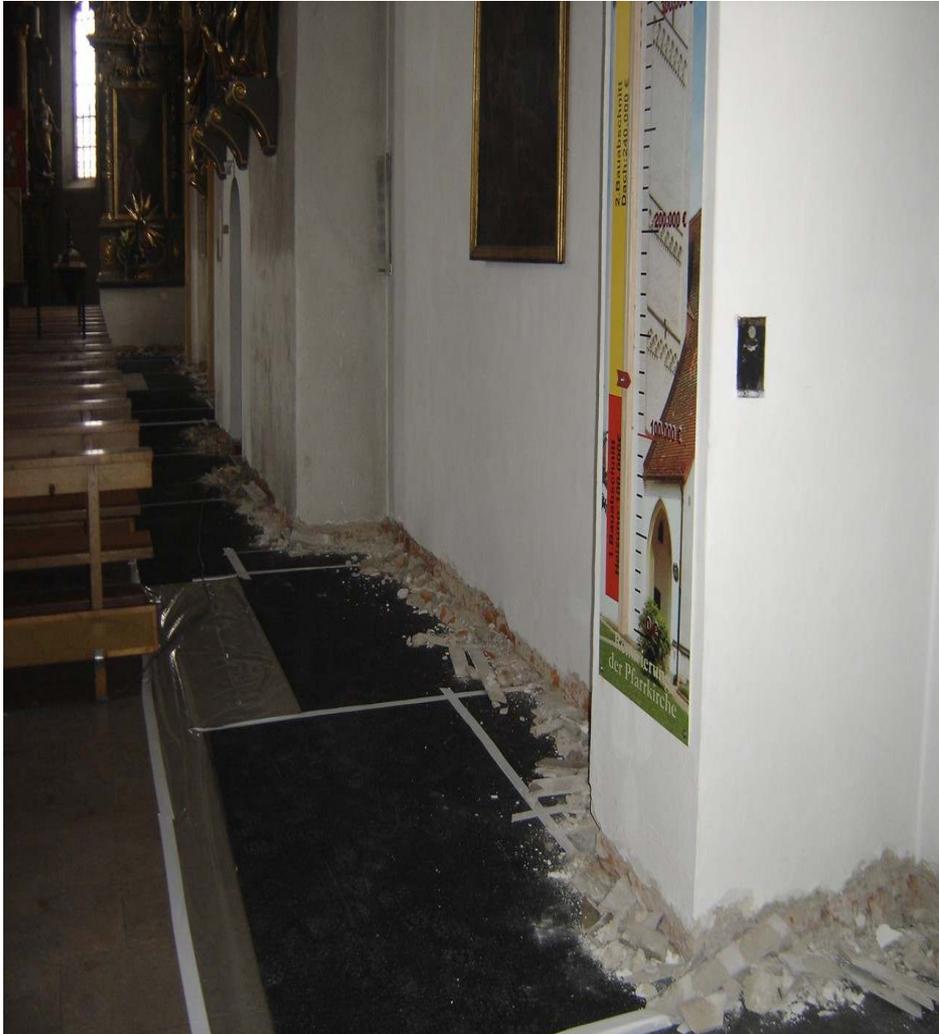
Sockelfliesen entfernt

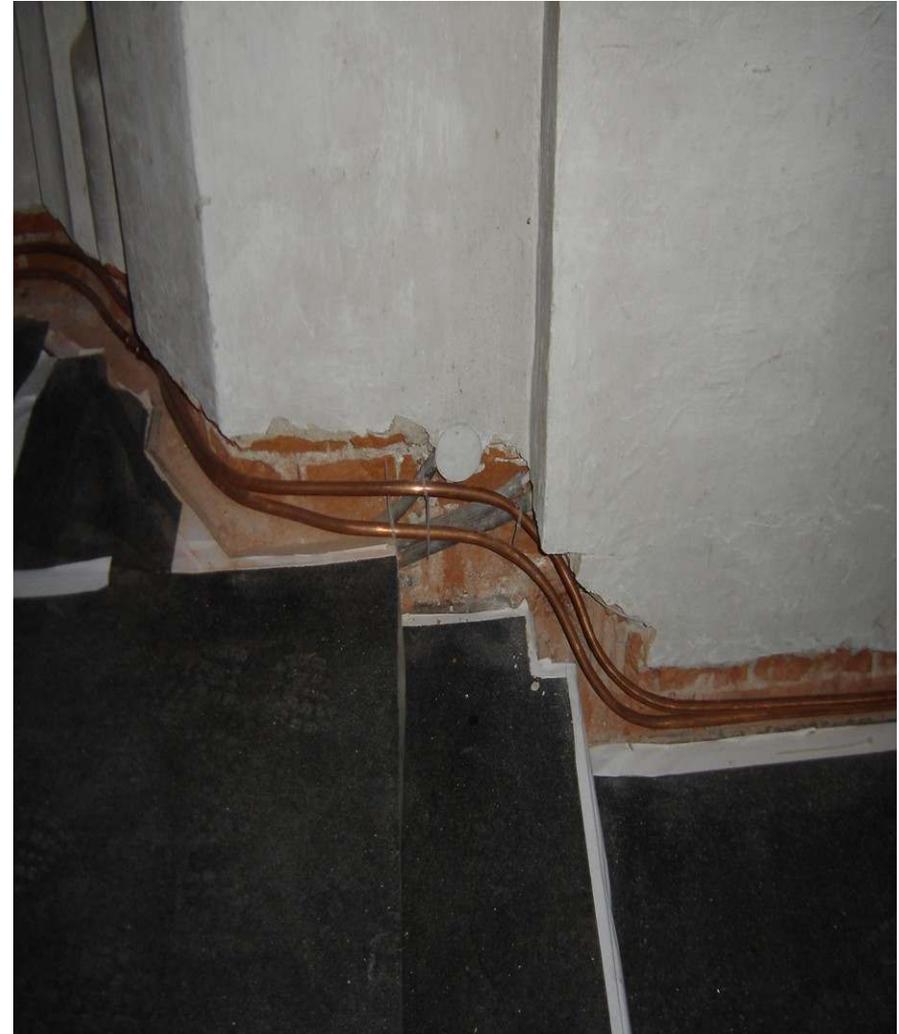
Heizschleife verlegt (Cu halbhart)

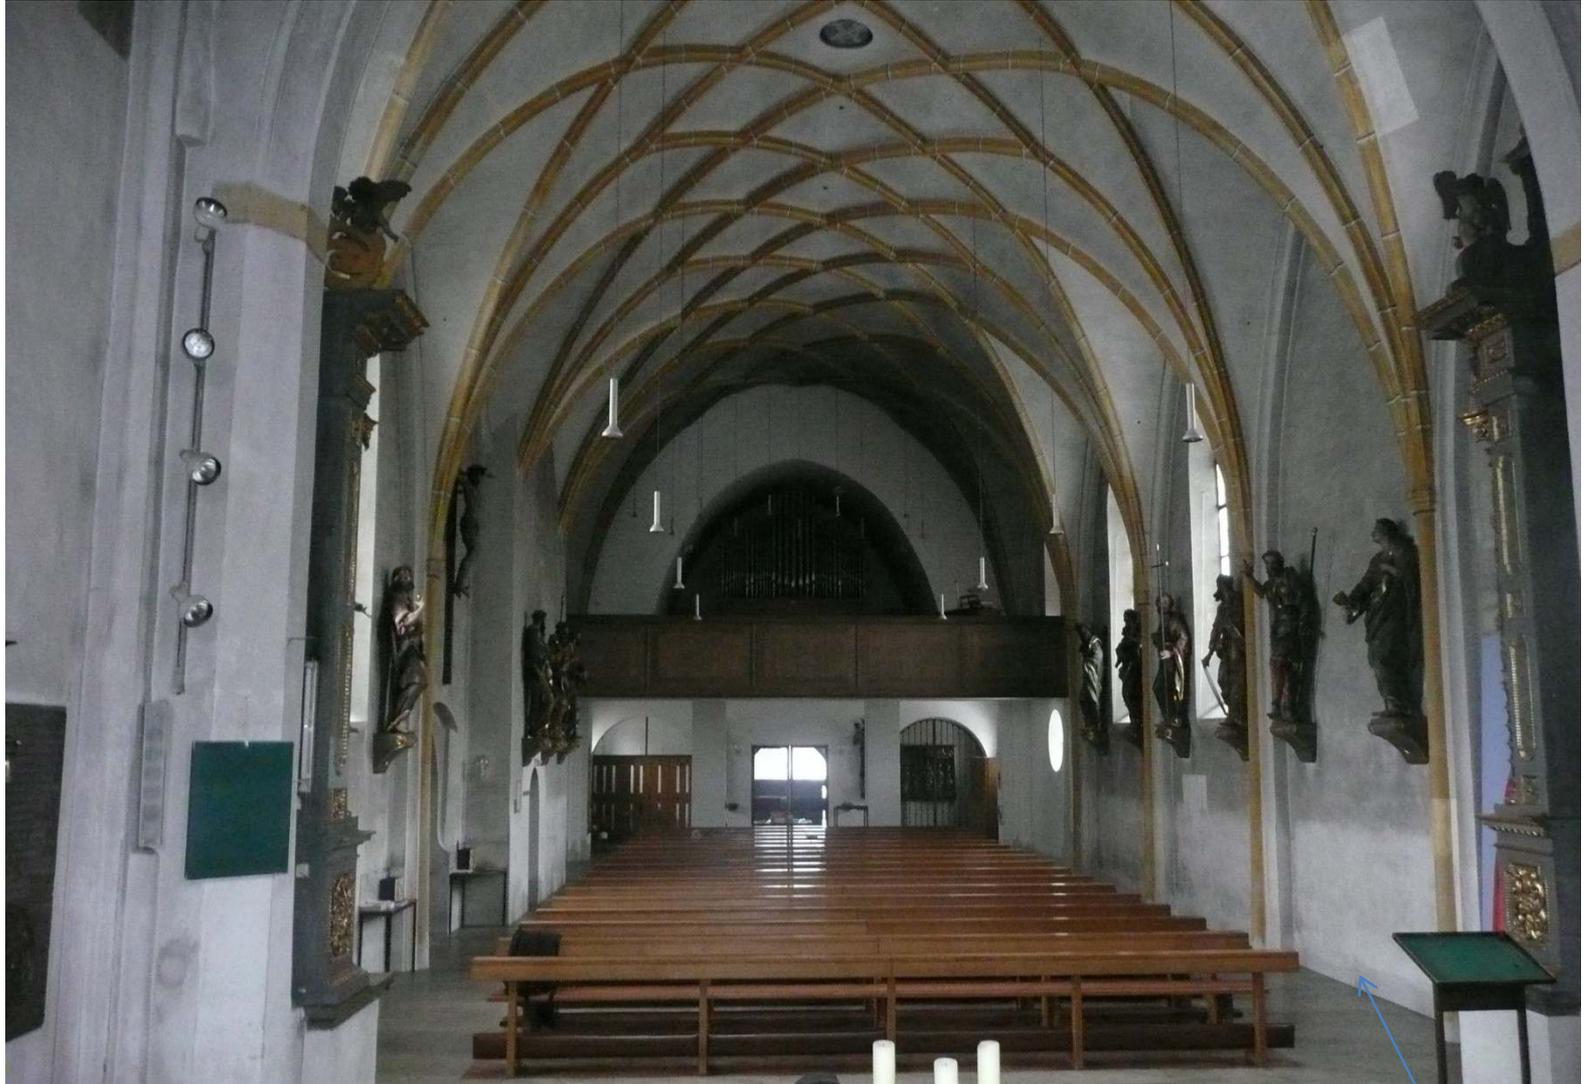
Raumschale: Vorzustand (nach Einbau der Temperierung)

Rechts: entstaubte Sockelzone

Sockelheizrohre verlegt und eingeputzt

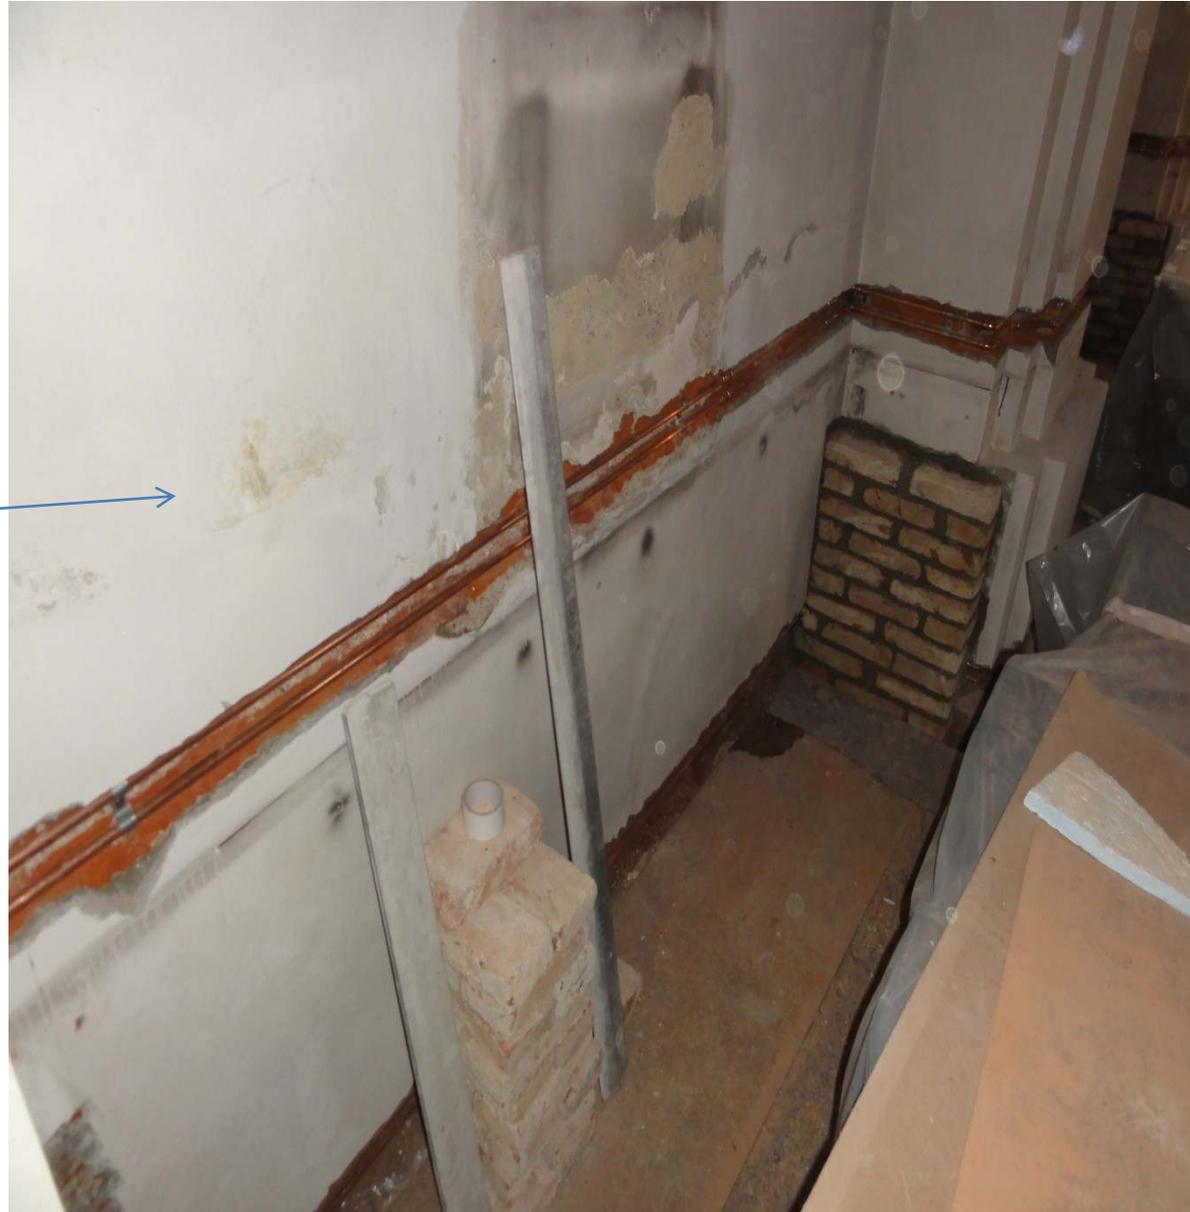
Keller: Trockenlegung und Raumbeheizung durch Sockelheizrohre auf Putz, angemörtelt (Alpinmuseum München)

Außenwände: 2 Heizrohre

Trennwände: Einrohr-Ringleitung

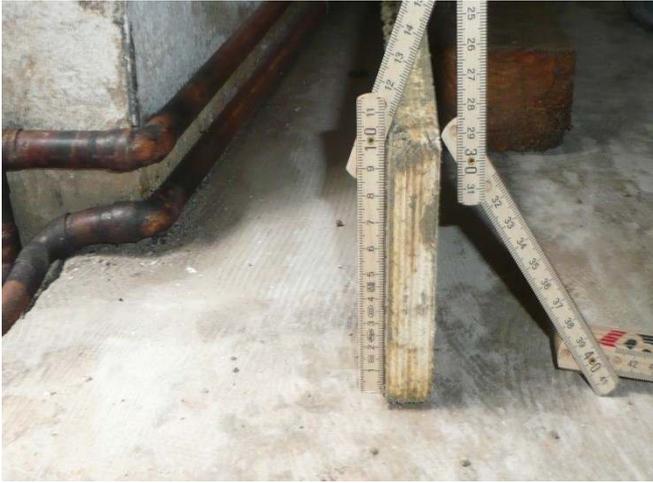
Außenwand, kurze Wandabschnitte:

Schablone: Brett (Höhe 8 – 10 cm) an Kantholz

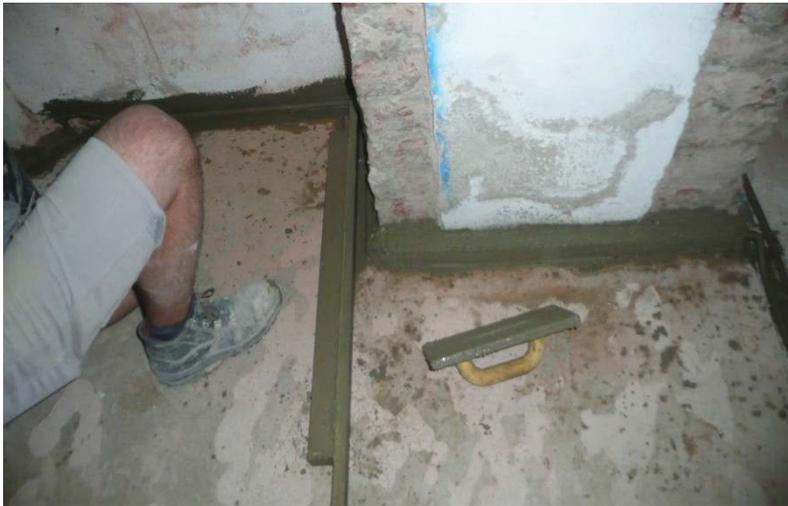
Trennwand kurze Wandabschnitte:

Schablone: Leiste (Höhe 5 cm) an flach liegender Leiste

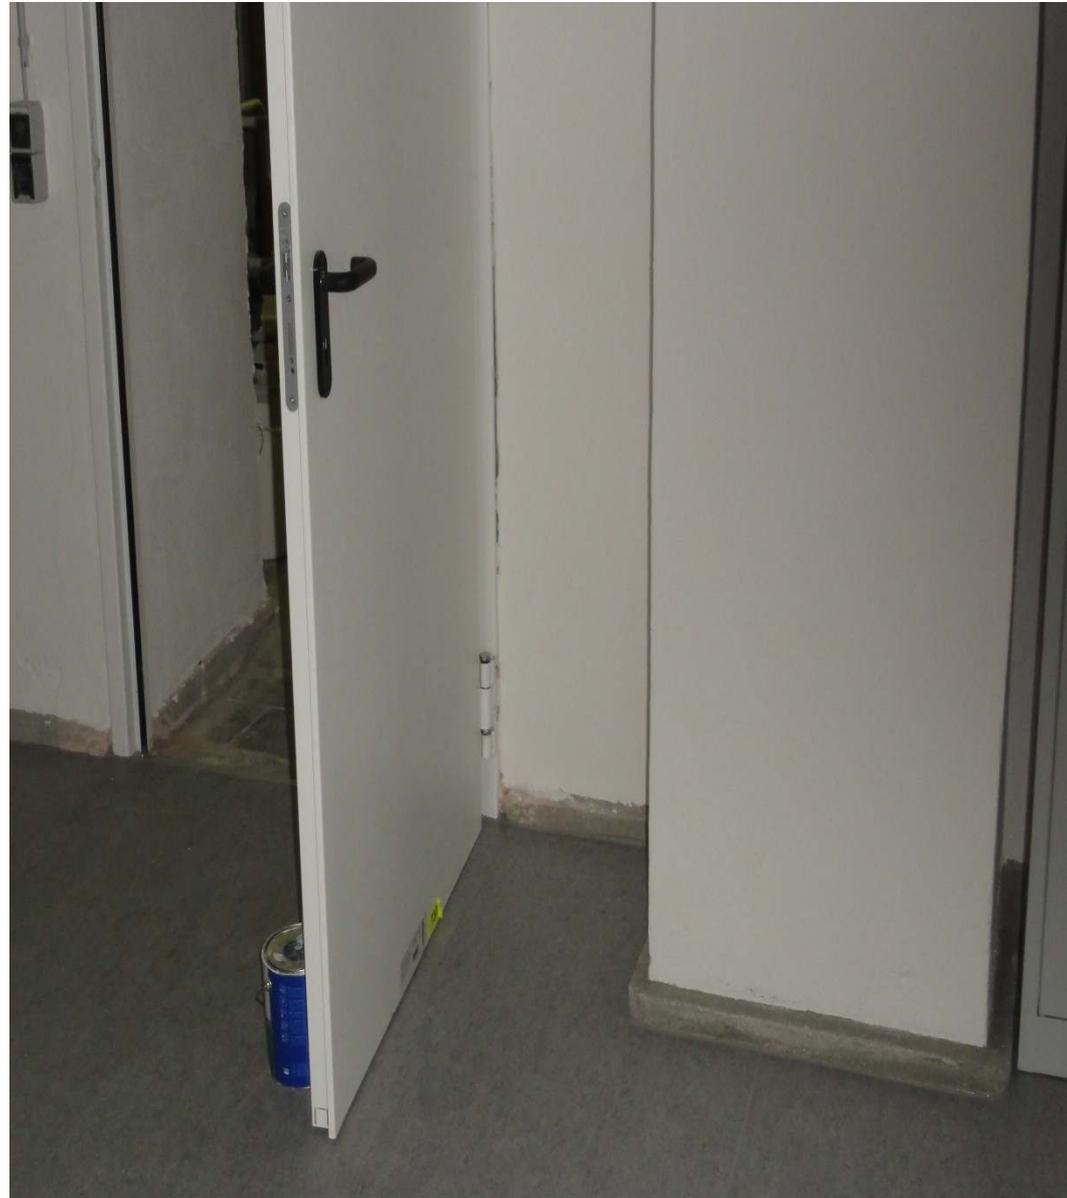
Fertiges Sockelprofil vor Anstrich

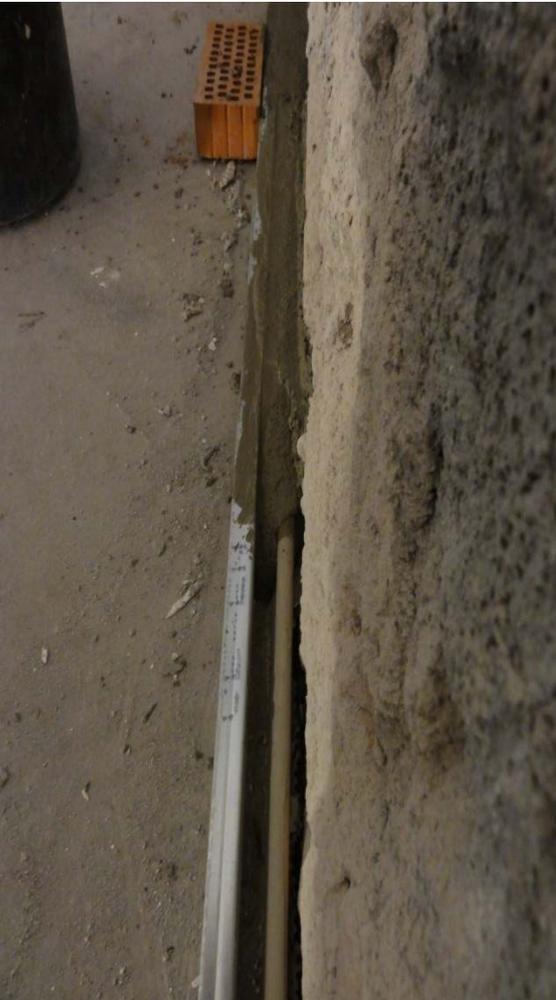
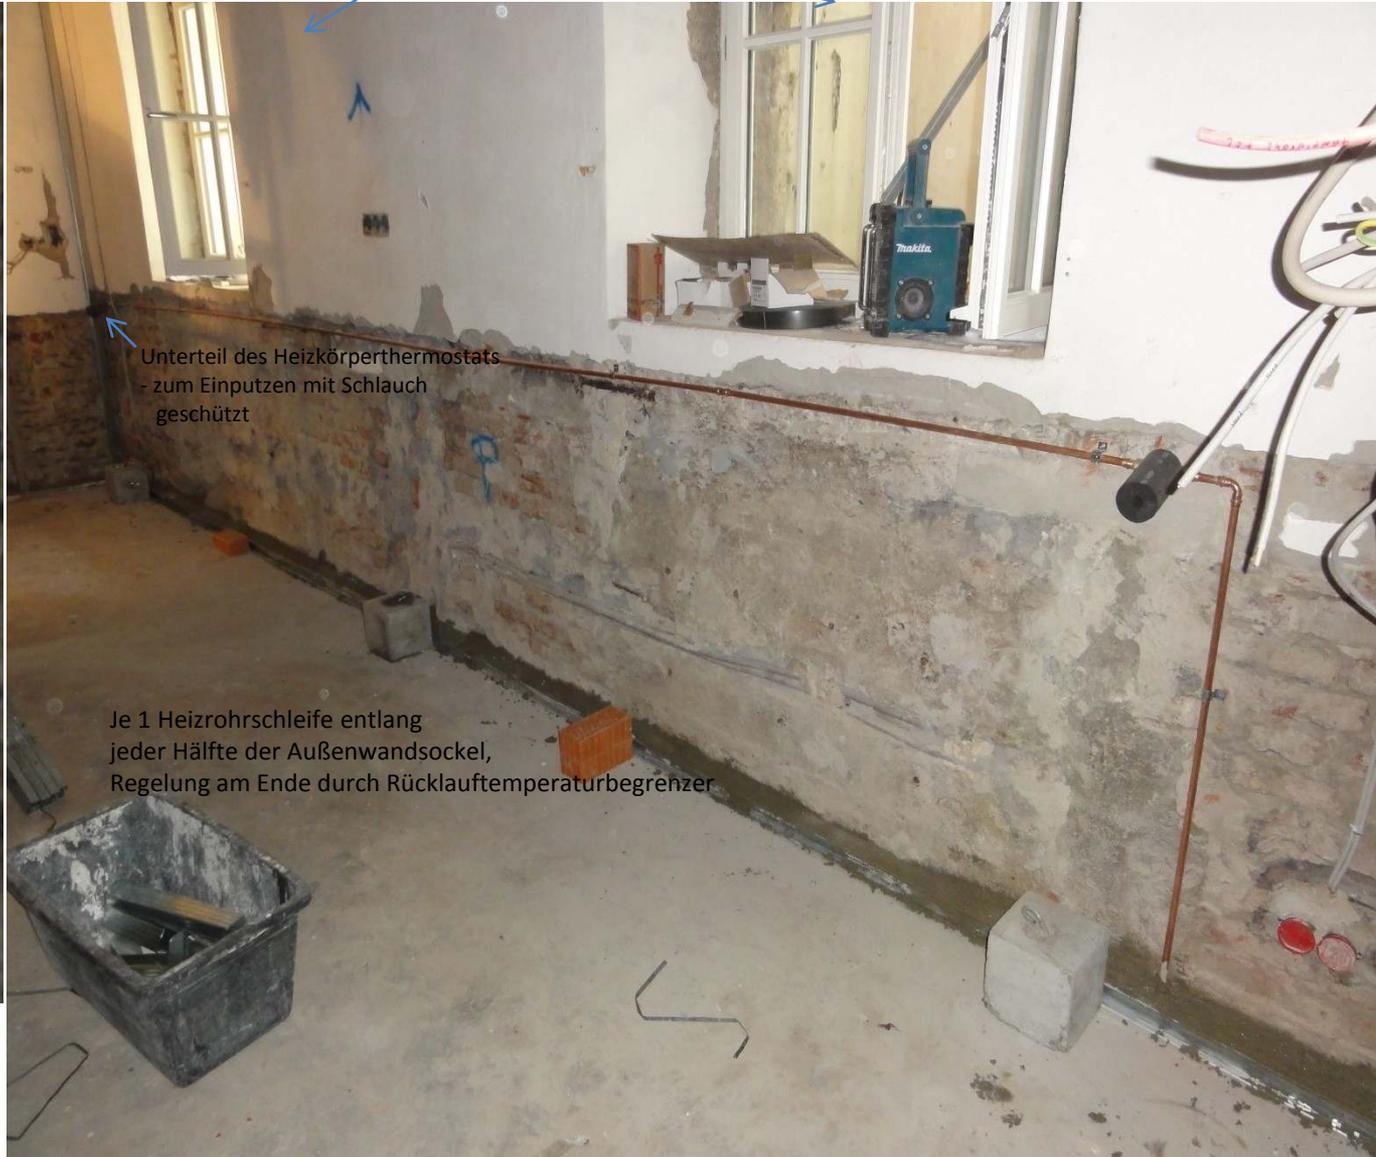
Unterteil des Heizkörperthermostats
- zum Einputzen mit Schlauch
geschützt

Je 1 Heizrohrschleife entlang
jeder Hälfte der Außenwandsockel,
Regelung am Ende durch Rücklauf-
temperaturbegrenzer

Putzschiene, gegen Steine gelehnt

Außenwand im Veranstaltungsraum: Sockelschleife + 3. Rohr

Heizrohre geschlitzt, da Putz bis Brüstung verloren war

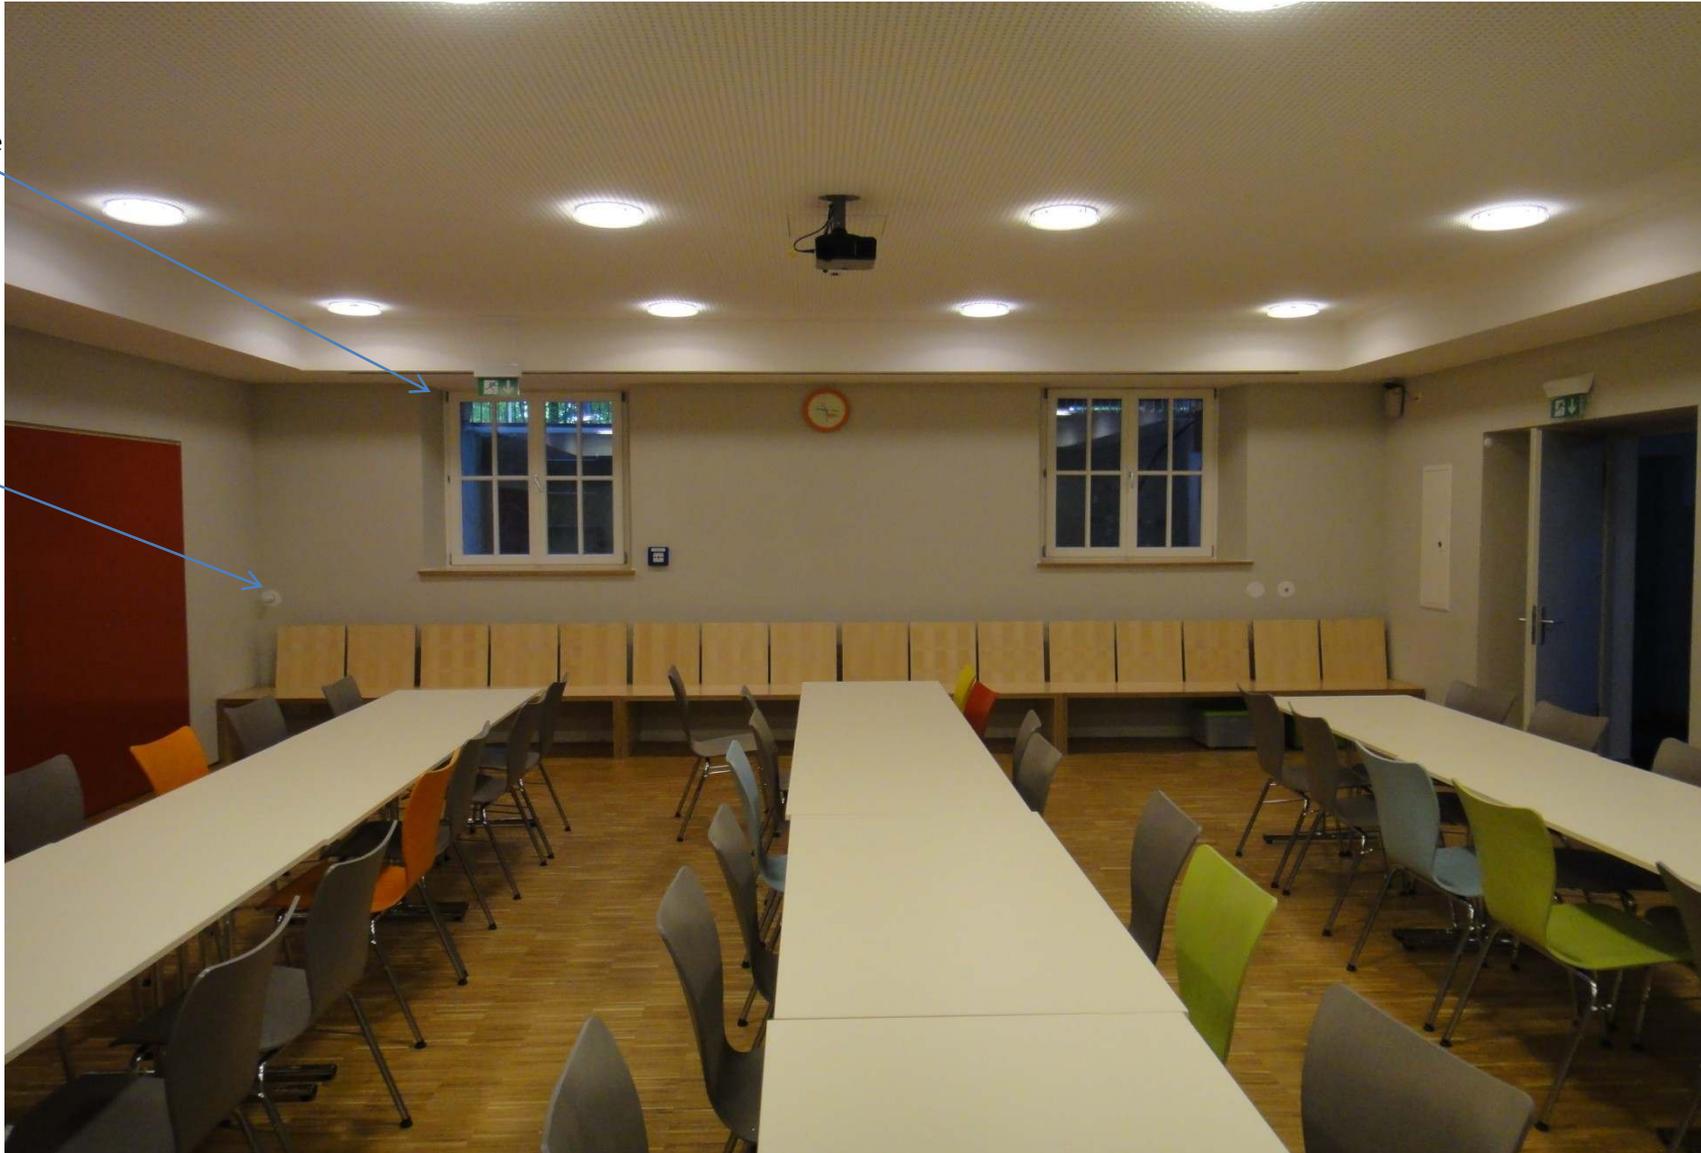
Veranstaltungsraum im KG, Endzustand

Thermostat des
3. Heizrohrs

Boden nicht
gedämmt
(Parkett auf Beton)

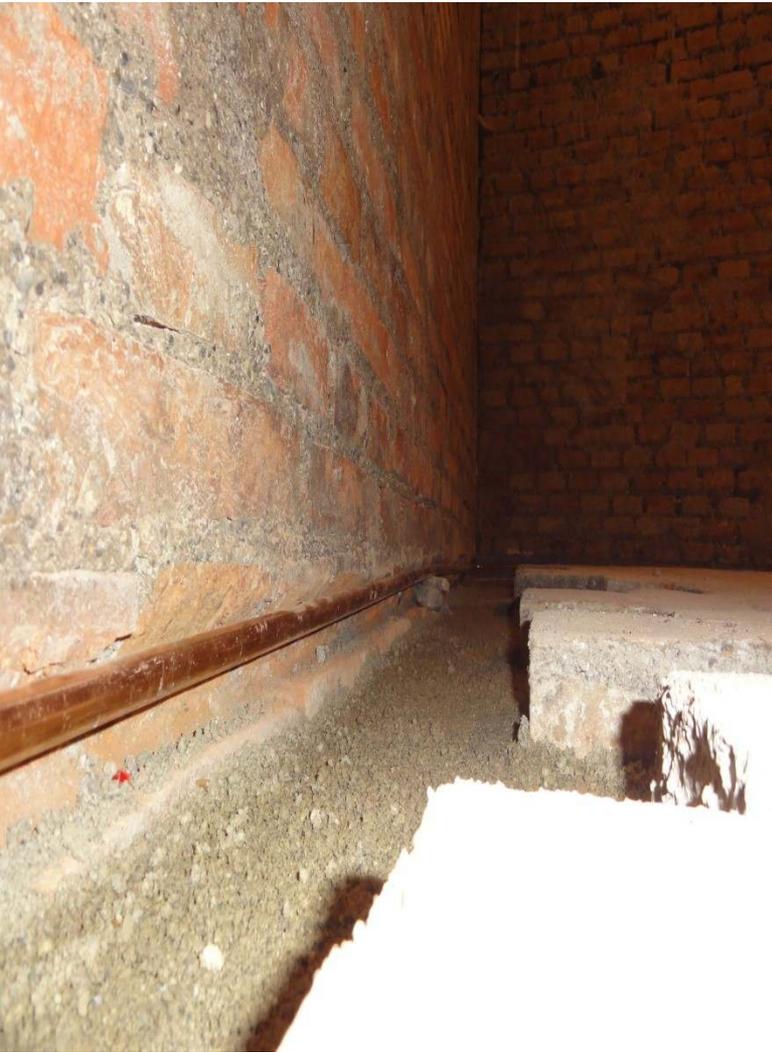
Rohrkonzert wie im Hauskeller:

Trennwände: 1 Heizrohr beidseitig, Außenwände: 2 Heizrohre

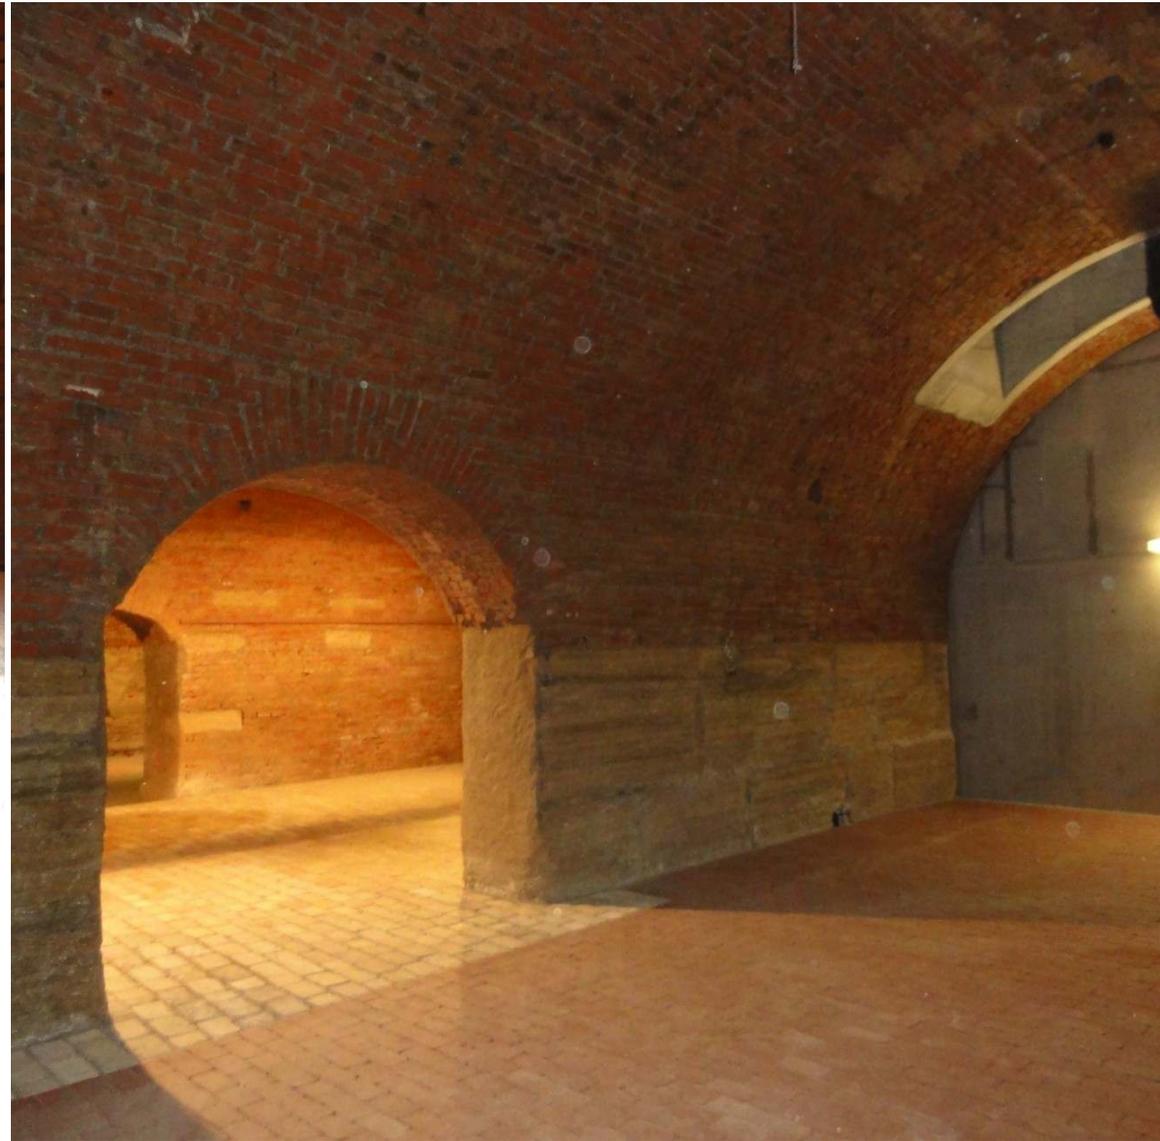
Fertiger Ziegelboden

Geringstmögliche Überdeckung: seitlicher Rohrscheitel bündig mit Wandoberfläche,
Höhe oberer Rohrscheitel = Oberkante Bodenbelag

Alle Flächen ohne Wärmedämmung und Feuchtesperre! Ziegel auf Sandbett, ohne „kapillarbrechende“ Schicht

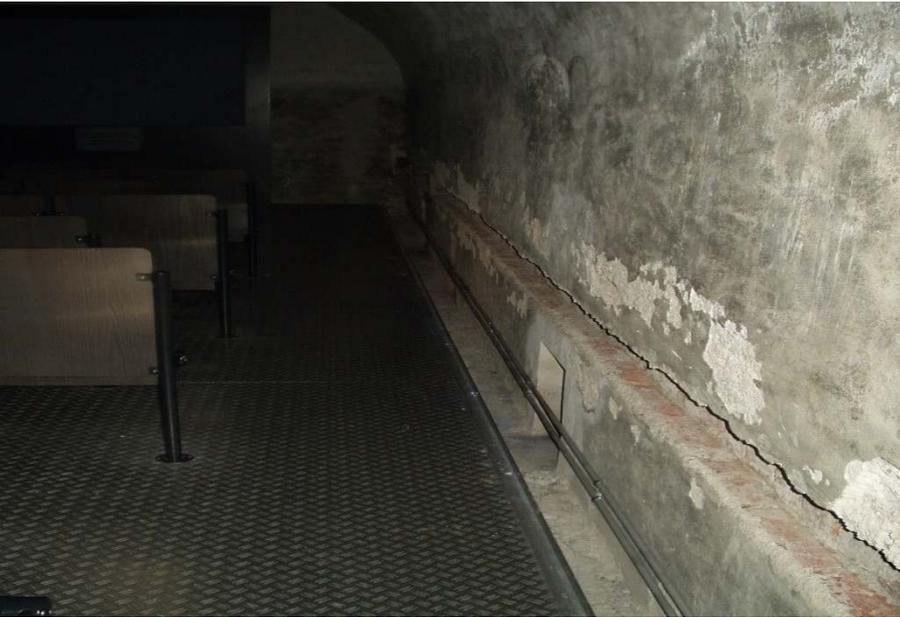
Rohre zur Verstärkung der Abstrahlung *gestrichen*

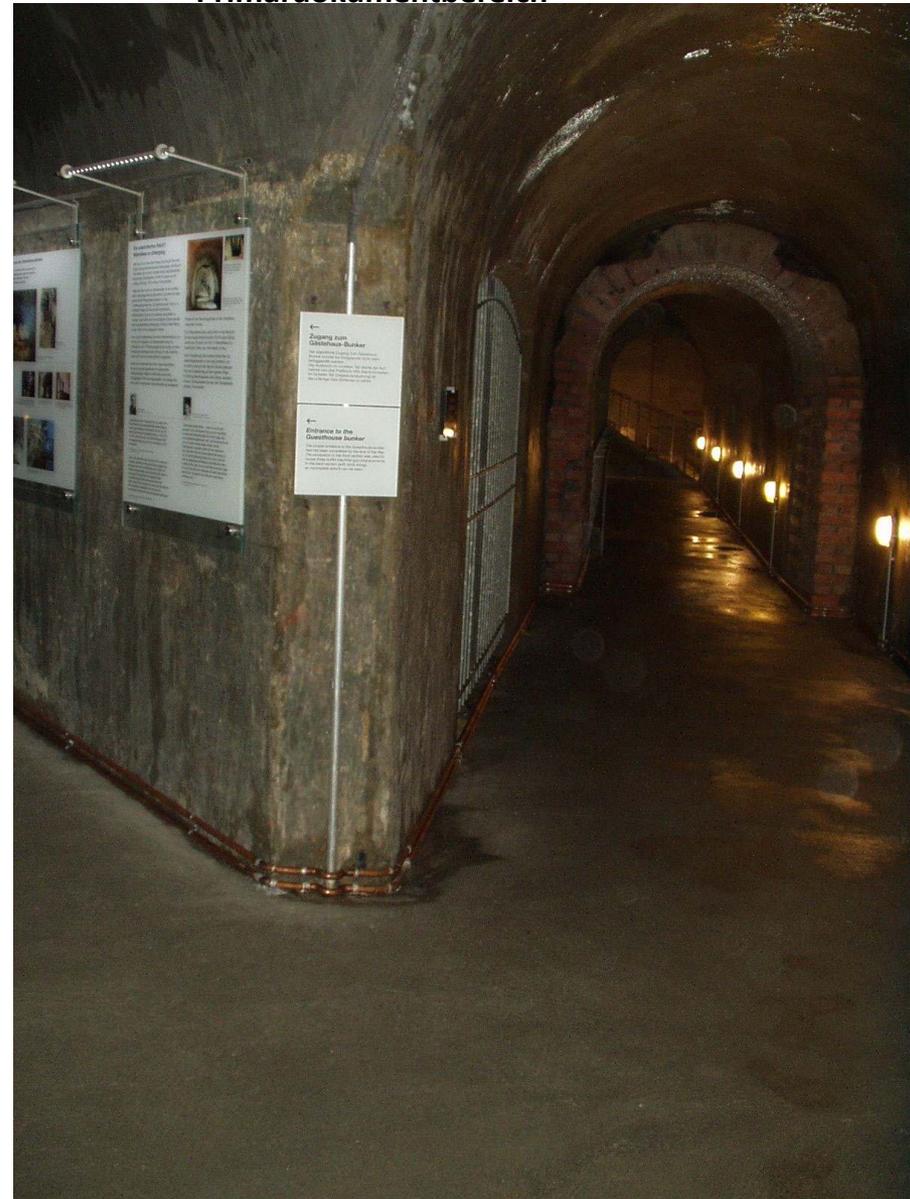
Rohre *ungestrichen*: Räume kühl, keine Kondensation mehr

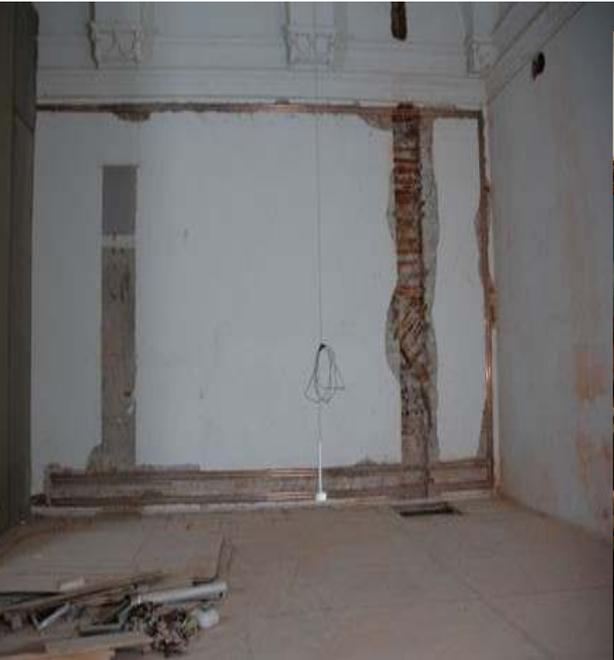
4 Heizrohre bis 45 cm Höhe

Dach abgedichtet und temperiert

Lüftungsanlage: 1-facher Luftwechsel

- Staubdecke mit Abluftöffnung
- Zuluft als Quell-Lüftung über Bodenauslässe
- Luftbefeuchter (geringer Bedarf)

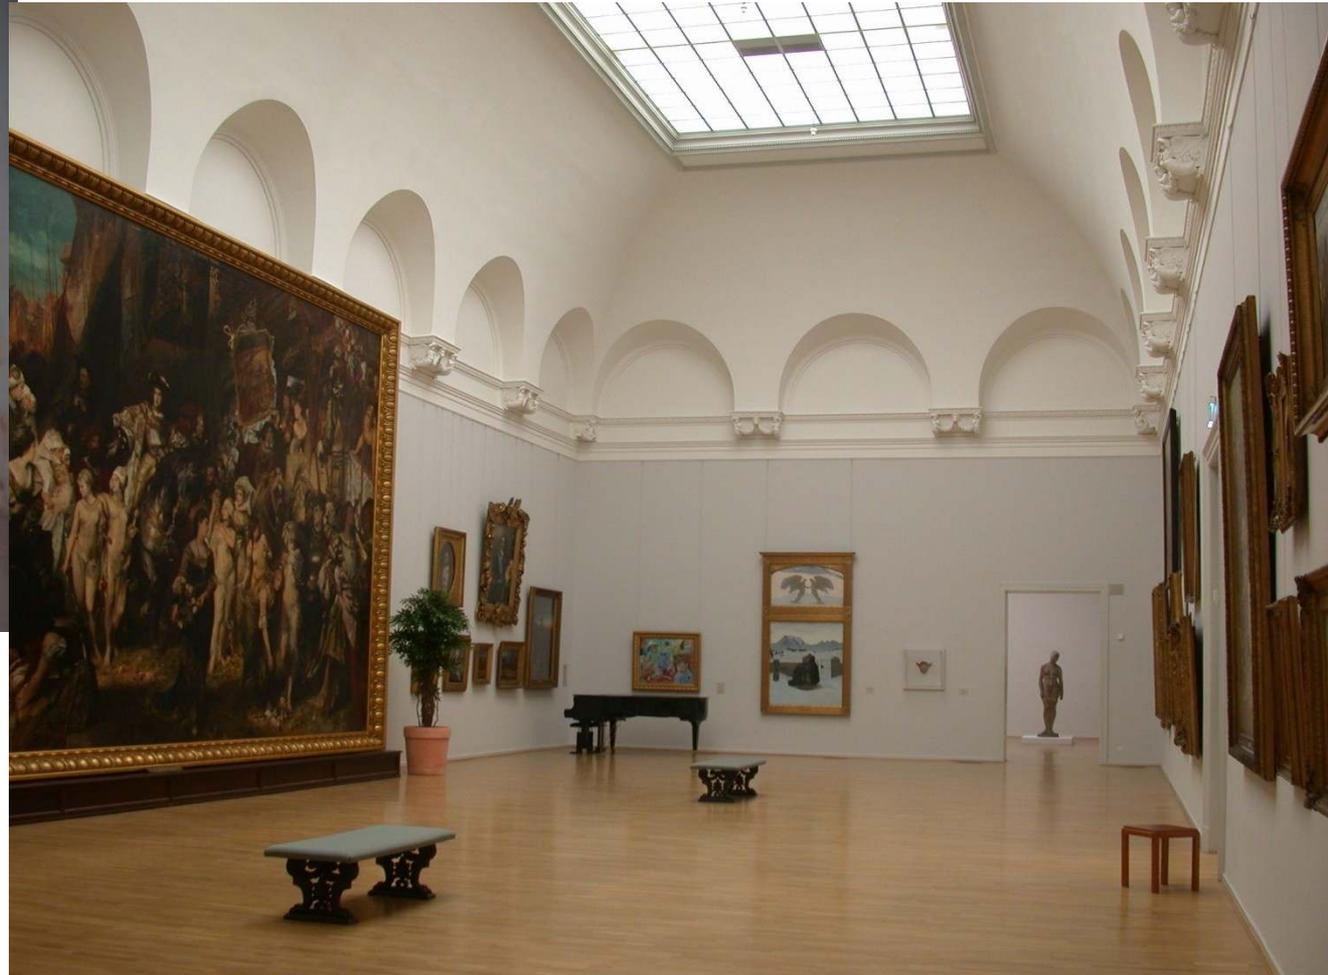
„Warmdach“

(3. Schleife am Sockel der Drempeiwände)

3 Heizrohr-Schleifen (angestrichen)
Staubdecke nicht
versiegelt

Glasdach dicht

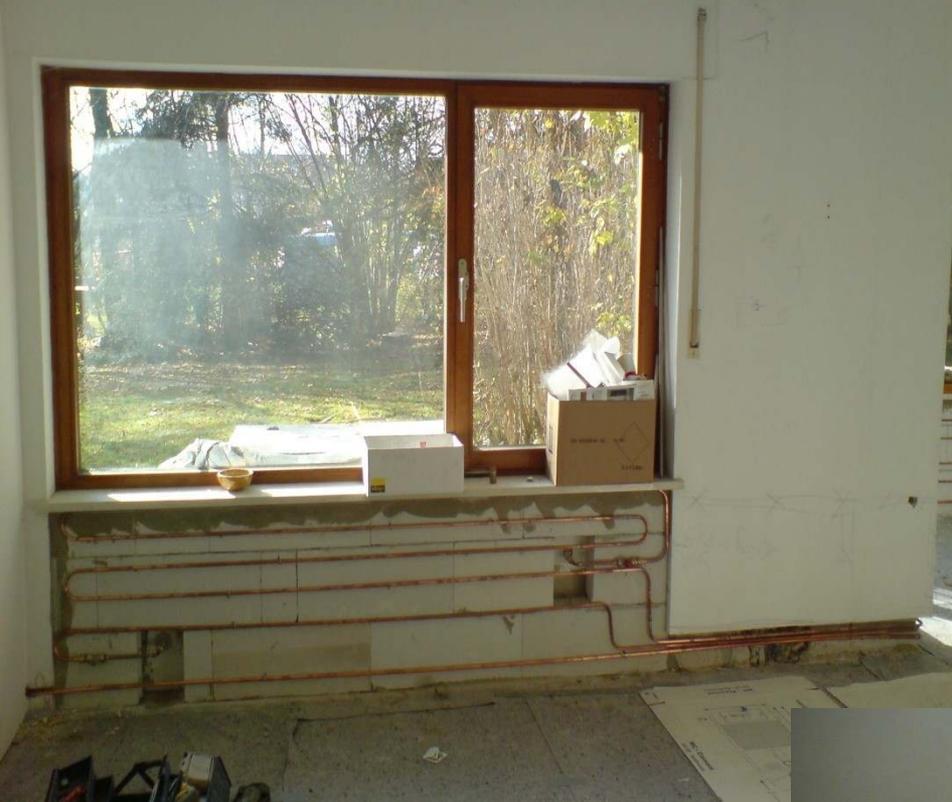
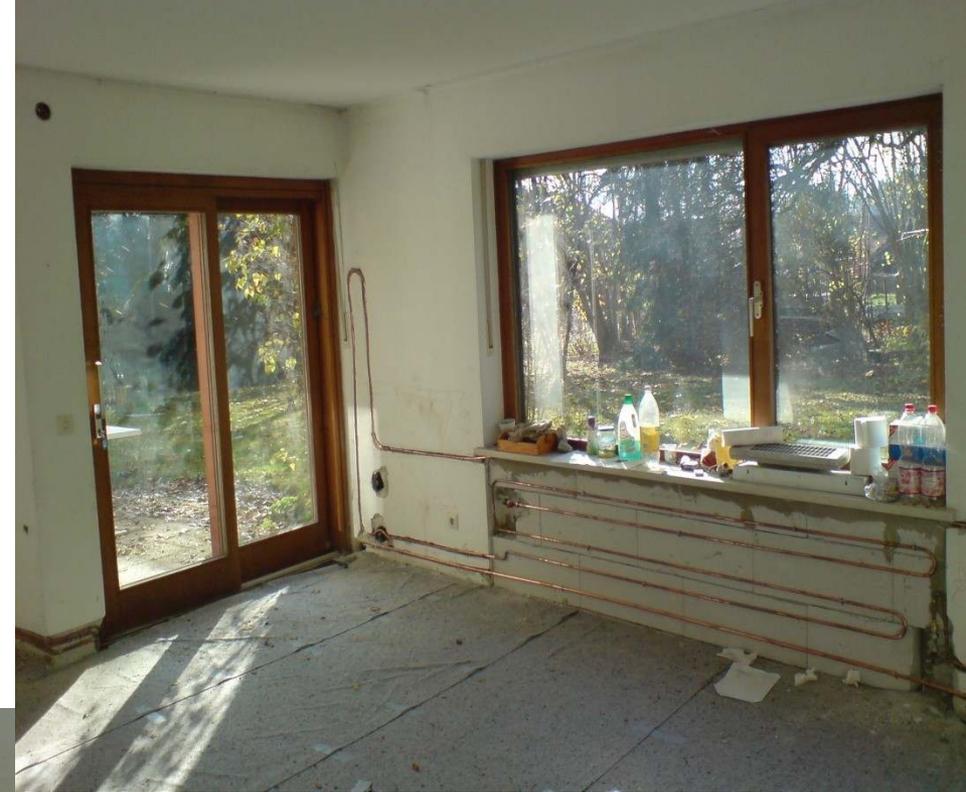
Heizkörpernischen: - ausgemauert mit Ytong
- Heizkörper-Anschlüsse genutzt

Wohnhaus (1974):
Ersatz der Heizkörper durch Temperierrohre
