Ressourcen schonen

Minimallösungen für Temperieranlagen

Thermische Gebäudesanierung alternativ

Henning Großschmidt, Thermische Bauphysik, D-82347 Bernried

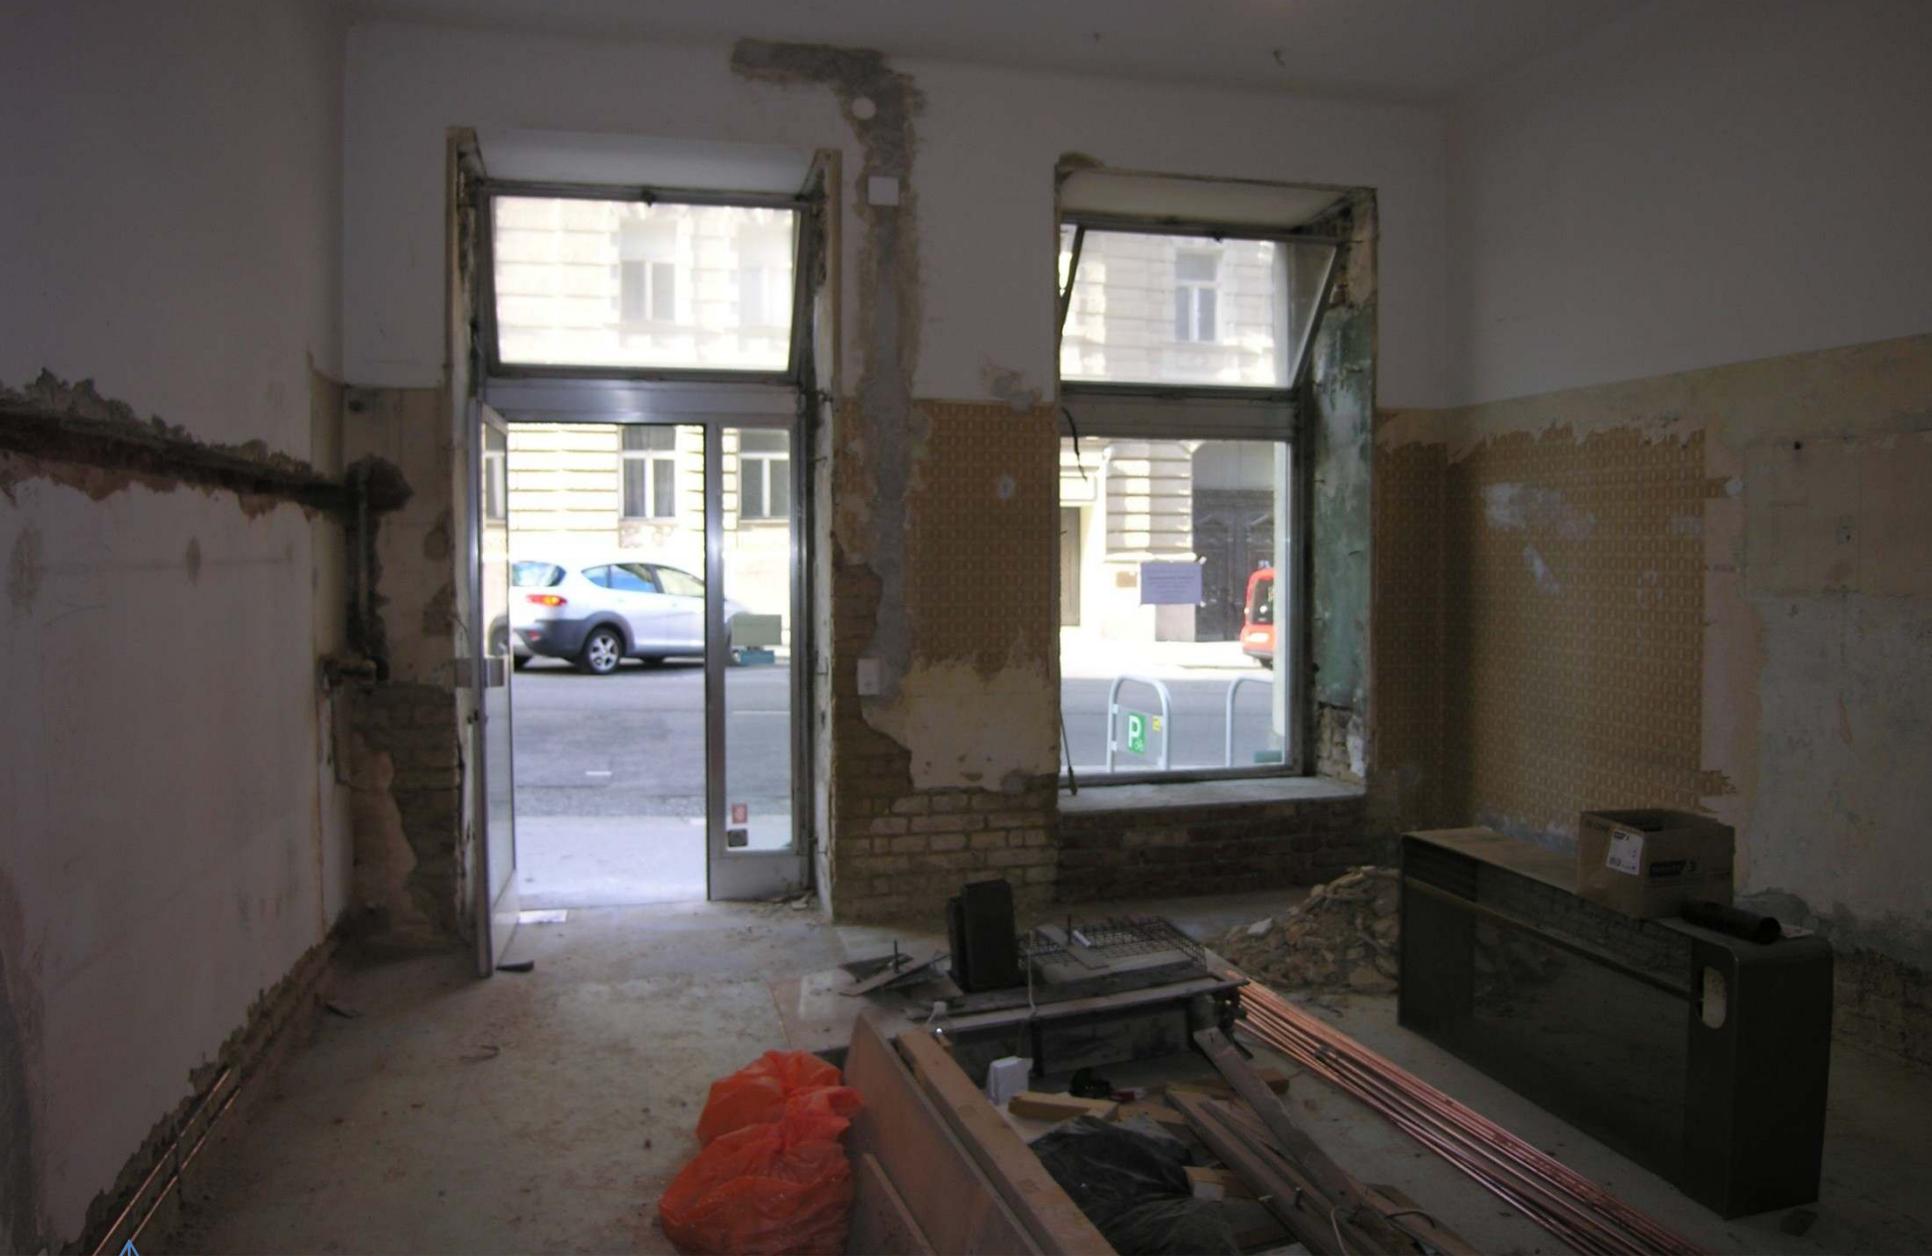
↑ starke Sockelschäden, hoher Raum
linke Sockelschleife: L-förmig, kurzer Schenkel (s. nächste Folie)
fährt bis zur rechten Ecke der Außenwand)

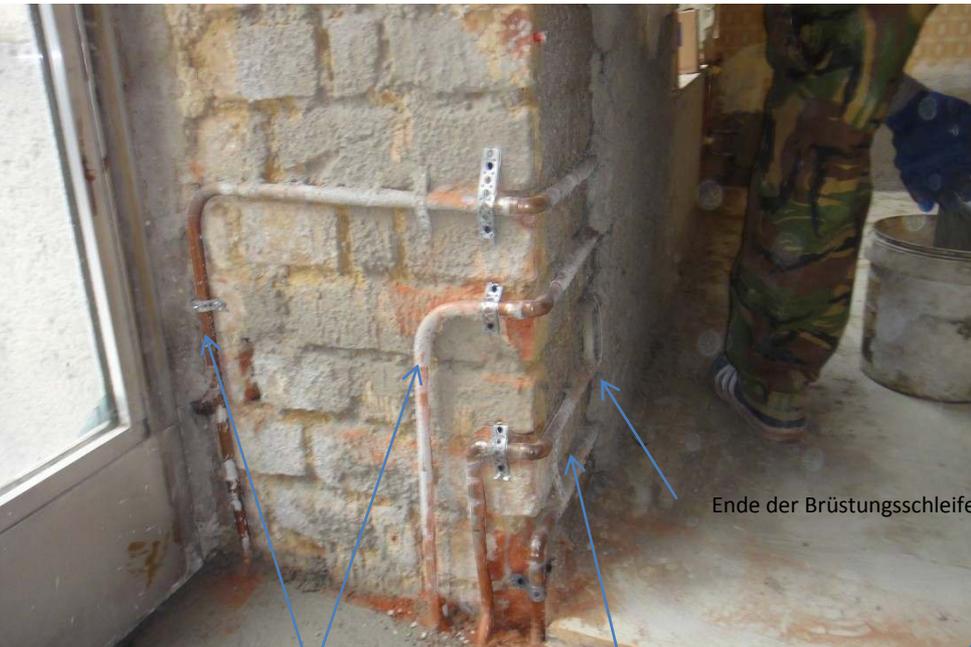
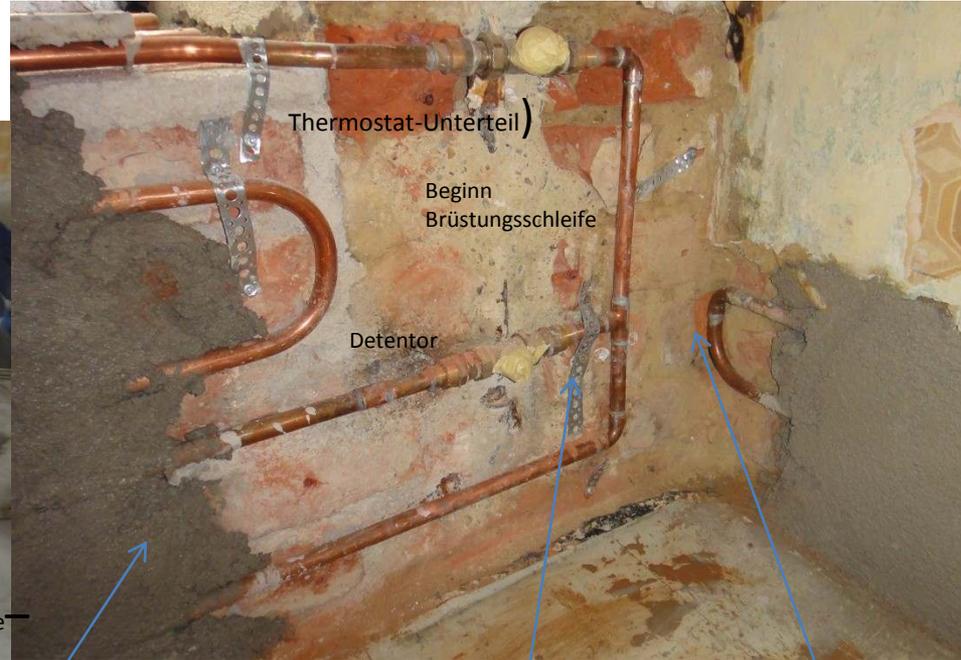
Vermeidung von Putzriszen

Mauerecke konvex : Festpunkte

Ecke konkav: Bewegungspunkte

Ende der Brüstungsschleife

Thermostat-Unterteil

Beginn
Brüstungsschleife

Detentor

Umweg der Brüstungsschleife
in der Schwelle

linke Sockelschleife

Ende der linken
Sockelschleife Ende der rechten
Sockelschleife

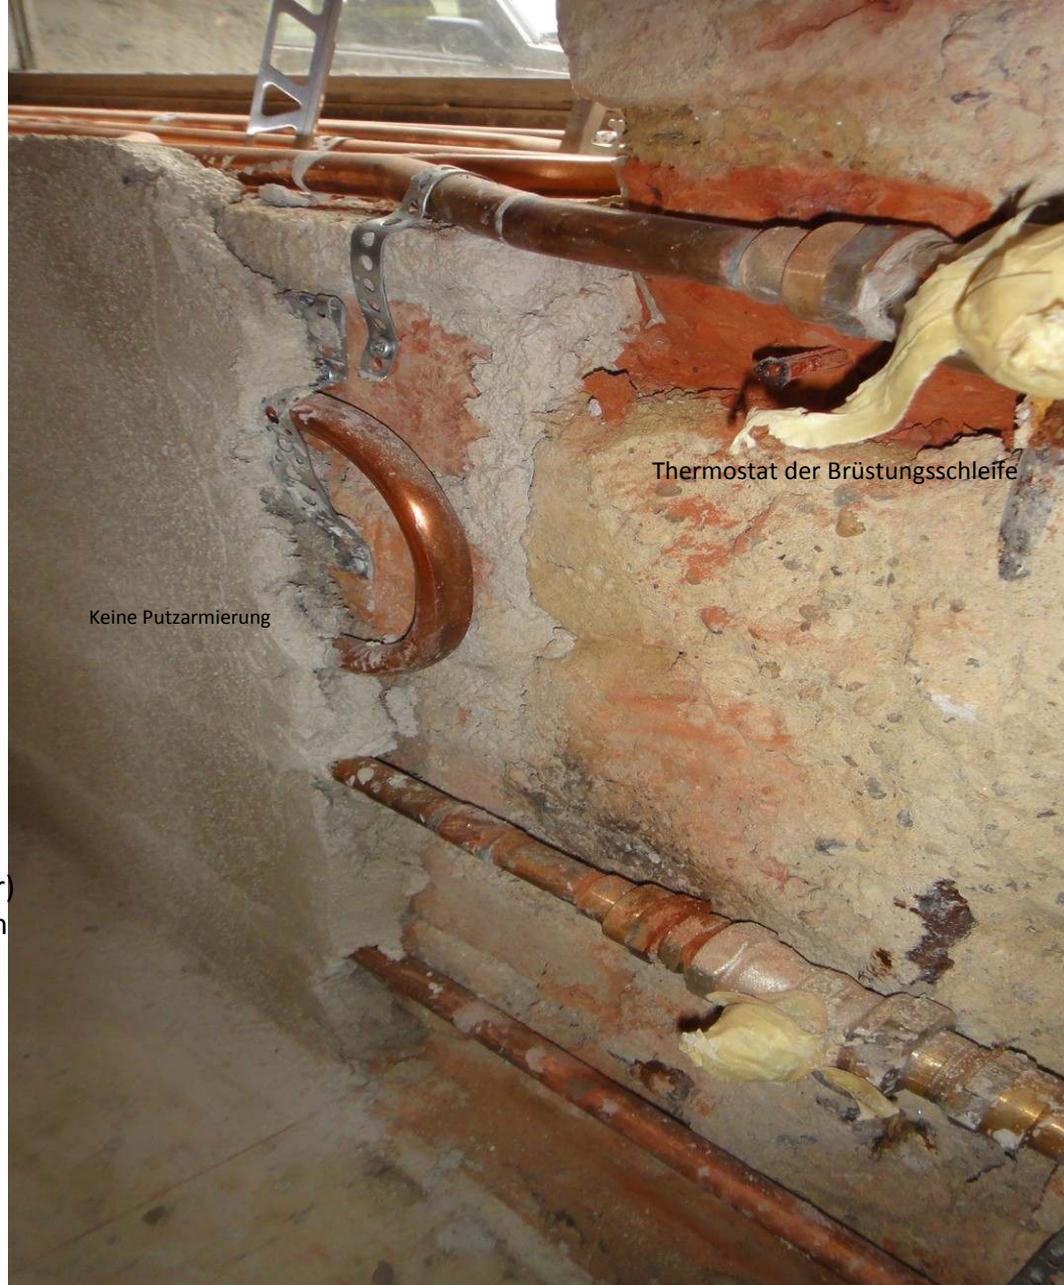
Geringe Putzüberdeckung (10 ± 5 mm)

- hohe Temperatur des Putzstreifens
- gute Raumwirkung
(gute Wärmeabstrahlung, guter Auftrieb)
- Boden nimmt ohne Dämmung
Raumtemperatur an

Sockelschleife mit Drosselventil (Detentor)
(zur luftfreien Befüllung und zum sicheren
Betrieb der Brüstungsschleife)

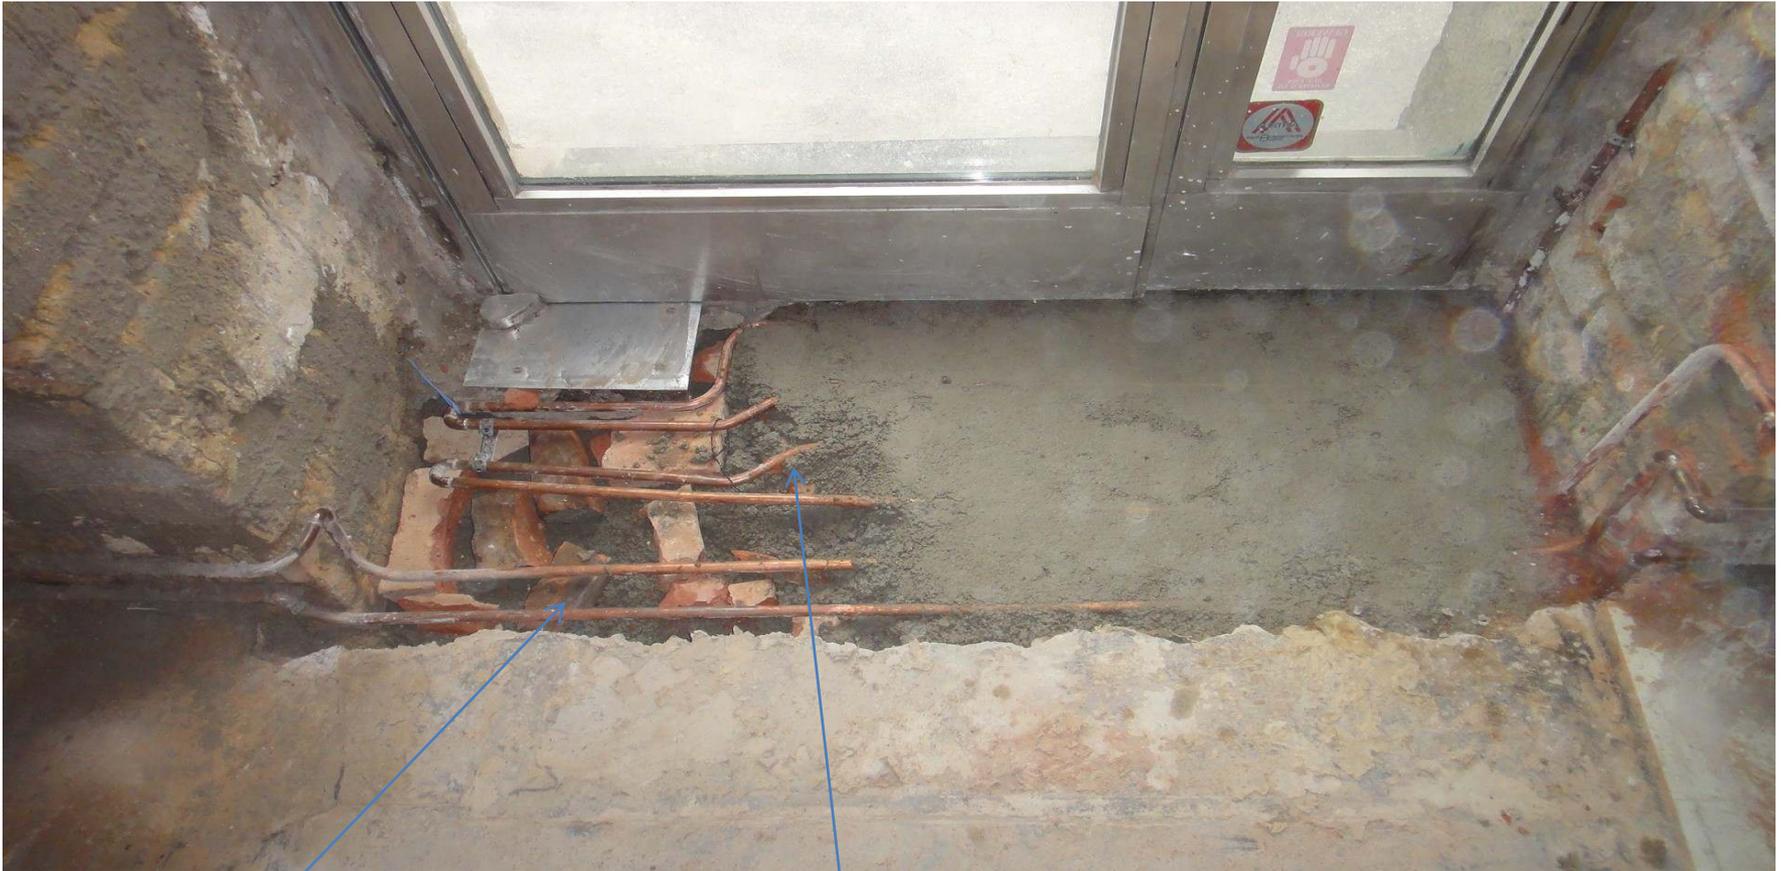
Beheizung von Türschwellen bzw. Glaselementen

Sockelschleife

Register im Schwellbereich
- Umweg der Brüstungsschleife

Rohrüberdeckung im Durchgangsbereich max. 30 mm

Türkreuzung mit 3 Rohren (Sockelschleife + 3. Rohr = Brüstungsrohr)

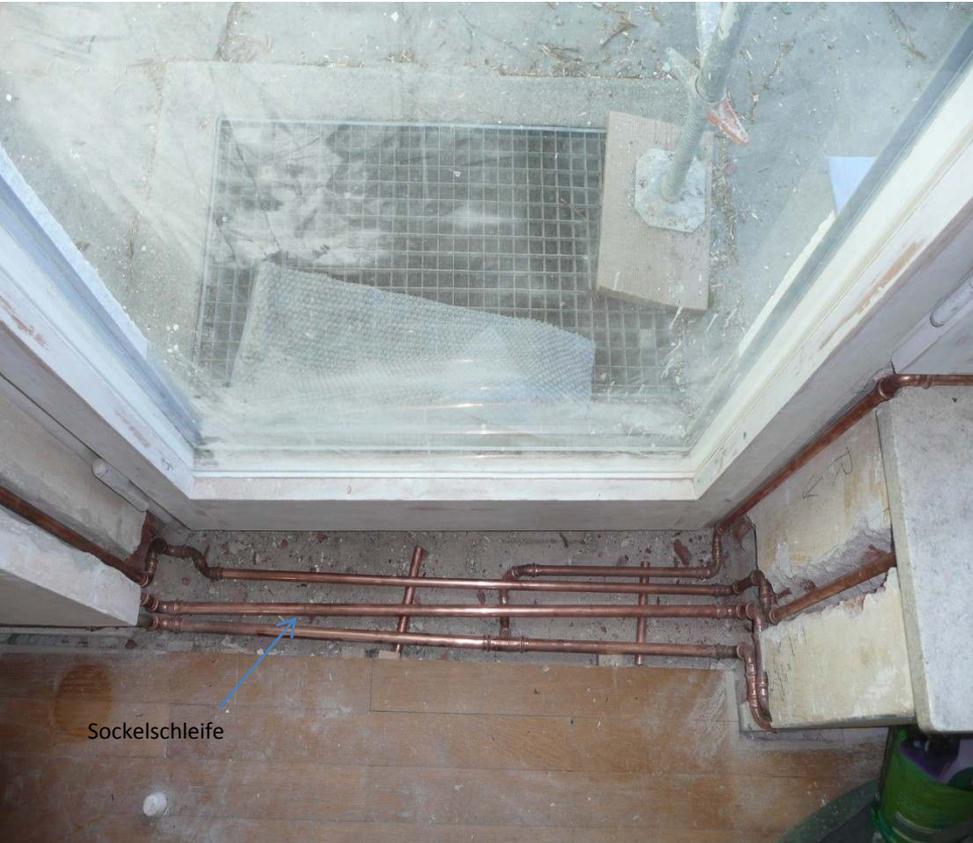
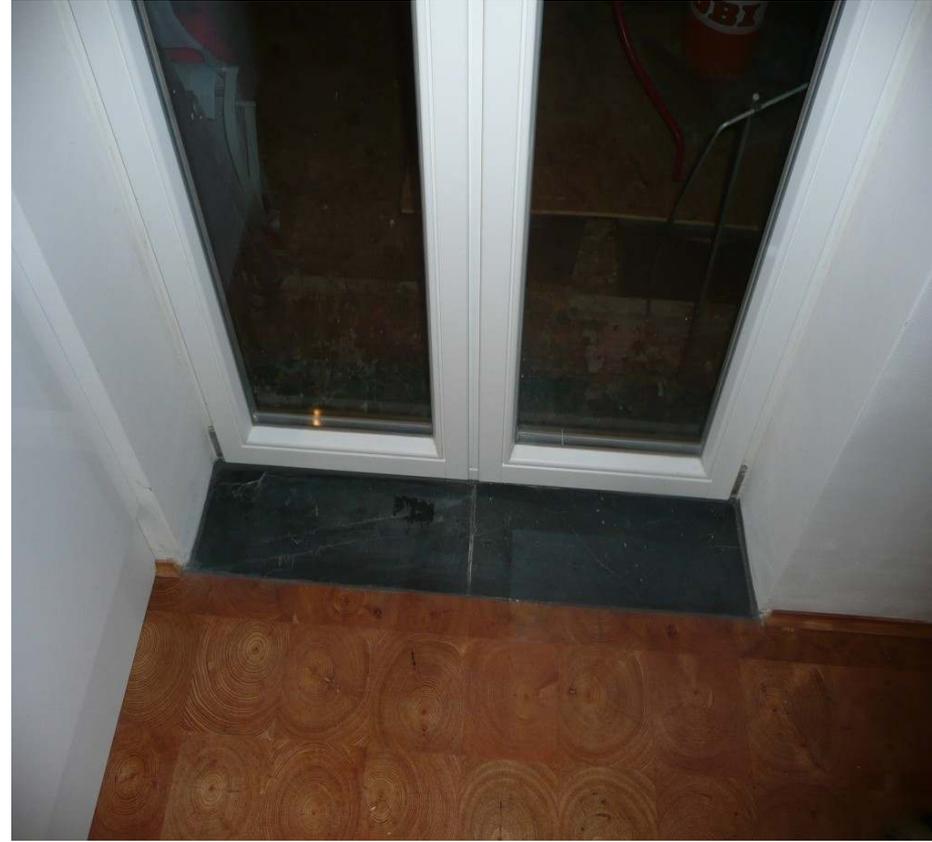
Rohrabdeckung mineralisch

Oberkante der Abdeckung bündig mit Bodenbelag

Auffüllung mit rohrscheitelbündigem Mörtelbett
(vor Abdeckung mit Solnhofer)

Abdeckung mit 20 mm Schiefer

4 Rohre entlang der Glaswand vor Abdeckung mit 20 mm Solnhofer
